Amikor a „négyes fogat nem húz”

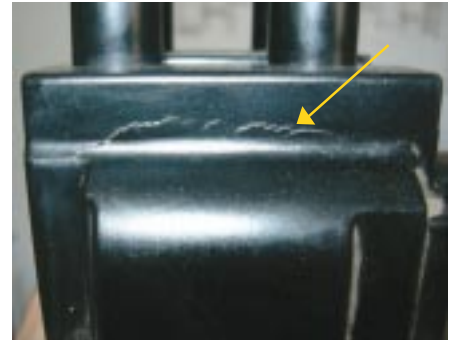
rendben lévőknek látszott, gyertyacsere következett. Még mindig a 4. henger nem húzott a négyes „fogatból”. A gyújtótranszformátort jobban szemügyre véve, a házon repedést fedezett fel! (2. ábra). Innen kezdve gyorsan azonosítható volt

a hiba oka, hiszen az 1. és 4. henger szekunder tekercse a repedésen keresztül le tudott testelődni. Valószínűleg a testzárlat a szekunder tekercsben olyan helyen következett be, hogy az indukált feszültség az 1. hengernél még üzem-szerűen létre tudta hozni a gyújtóívet (csak éppen az 1. henger gyújtóíve (szekunder árama) a 4. henger gyújtógyertyája helyett a testzárlaton keresztül záródott). A gyújtótrafó másnapi kicserélése után a hiba többé nem is jelentkezett.

2. ábra: repedés a DIS gyújtótranszformátor házán
