Amikor már csak a szerencse segít

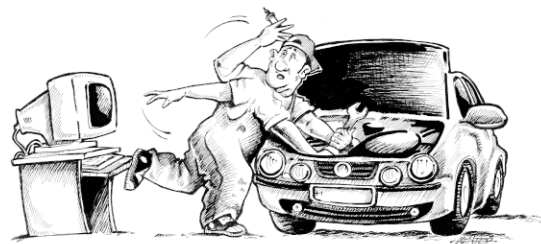
A probléma szombat délután érkezett egy Opel Calibra képében, amit éppen akkor vásárolt új gazdája és hazaindult volna vele az ország másik végébe. Az autó azonban másként gondolta. Megmutatom – mondta a szintén jelen lévő régi tulaj és adott egy huszáros padlógázt. A motor (C 20 NE) gyenge hörgés kíséretében azonnal leállt, majd rögtön újraindítható volt. Többszöri próbálkozással kiderült, hogy az autó csak alapjáratról indított padlógáznál áll le. Emelt alapjáratról szépen felpörgött és alapjáratról 3/4 gázig sem volt probléma. Ötletem nem lévén, keresgél-ni kezdtem. Először befüleltem a hátsó kerék mögé, ahol jól hallható volt a benzinpumpa zümmögése, egészen a hirtelen gázadásig. Aha, benzin nincs, de szikra van-e? Egy stroboszkóplámpa villogását figyelve kiderült, hogy az is eltűnik, tehát ezt a motort valami szándékosan leállítja. Ellenőriztem a légmennyiségmérő (L) kimenő jelét. Ez rajz nélkül is könnyen megtehető, bekapcsolt gyújtás mellett meg kell keresni azt a vezetékét, amelyen kb. 0,5–4 V közt változik a feszültség, ha a torlólapot kézzel mozgatjuk. Rendben volt. Ugyanígy a fojtószelep-potencióméter is. És falsot sem szívott a motor. Ekkor végre eszembe jutott, hogy talán ki kellene olvasni a hibatárolót. (Igaz,

pont e lap valamelyik cikkében olvastam, hogy a hibafeltárást ezzel kell kezdeni, de ide általában olyan autók jönnek, amit a márkaszervizben már kiolvastak és hibátlannak találtak. Így meglehetősen fenntartásaim vannak a régebbi típusok öndiagnosztikájával szemben.) A diagnosztikai csatlakozó A és B pontjának összezárása után már villogta is a kódokat a műszerfali lámpa. Eleinte jó sokat, hála az összevissza lehúzott csatlakozóknak, de azután a tároló törlése (aksisan fél percre le) után is ragaszkodott a 31-es hibához, ami motorfordulatszám-jeladót jelent. Ami ugyan nehezen hihető, hiszen ha ez a jeladó (mely egyben főtengelyhelyzet-jeladó is) rossz, akkor a motor egyáltalán nem jár. Végigmozgattam a vezetékét, belenéztem a csatlakozóba, minden rendben. A leadott feszültség mérésével már bajban voltam – most jól jött volna egy oszcilloszkóp. A multiméter folyamatosan meglévő, a motorfordulattal arányosan növekvő feszültséget mutatott, mely még akkor is megvolt, amikor a leálló motort már csak a lendület foggatta. Ezen a ponton elfogytak az ötleteim és már javasoltam az ügyfélnek, hogy óvatos gázadással menjen haza, majd nézesse meg – a klímakompresszor alá gondosan eldugott – jeladót, hátha

valami mechanikai probléma van. Ekkor segített a véletlen, ugyanis minden különösebb cél nélkül lehúztam egy gyertyakábelét. És a gyertya csatlakozója csupa korom volt. Ez a kábel már régóta ívet húzhatott! Most persze sokan azt mondják, itt kellett volna kezdeni. A gyertyakábelhiba viszont nem így szokott jelentkezni. Gázadáskor rángatni kellett volna a motornak, vagy rosszabb esetben háromhengeressé válni, de megállni és fordulatszámjeladó-hibát jelezni semmiképpen sem. Amíg egy cserekábelét keresgéltem, megpróbáltam magyarázatot találni. A hibahely közel volt a fordulatszámjeladó vezetékéhez (15–20 cm) és annak csatlakozójához, ami műanyagból lévén nem árnyékol. A folyamatos ívhúzás jelentős elektromos zavart kelt, amely a hirtelen gázadásakor nőtt meg olyan mértékben, hogy a fordulatszámjellet már kellőképpen összezavarta. Ekkor döntöttem úgy a motorvezérlő, hogy le kell állni. Azután, mivel a jeladó hibátlannak, rögtön újra lehet indítani. A cserekábel közben előkerült, és a rövid próbaút végén az új tulaj arcán is megjelent a mosoly, mégsem egy roncsot vett.
