Alumínium karosszériaelem egyengetése és vizsgálata

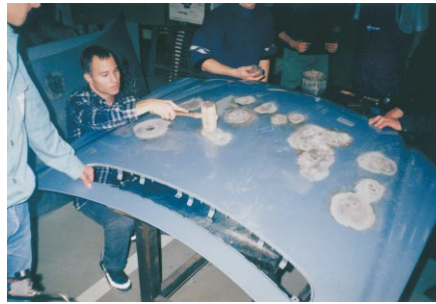
1. ábra: zsugorítás melegítéssel és hűtéssel

egyengetést hevítéssel végeztük (1. ábra). A megnyúlt és kiegyengetett lemezt zsugorítani kellett, amelyet az acélnál alkalmazott módszerrel végeztünk. A hő hatására az alumíni-

umlemez felületén nagyobb domborulat keletkezett, a nagyobb hővezető képesség és hőtágulás következtében. Ezen a 300...350 °C-on az anyag könnyedén egyengethető. A gyors hűtés után a lemez merevsége jelentősen csökkent. Az egyetem anyagvizsgáló laboratóriumában megvizsgáltuk, hogy az előbbieken egyengetett lemez mechanikai jellemzői hogyan változnak (2. ábra). Elsőként a keménységeket mértük. Kiindulási

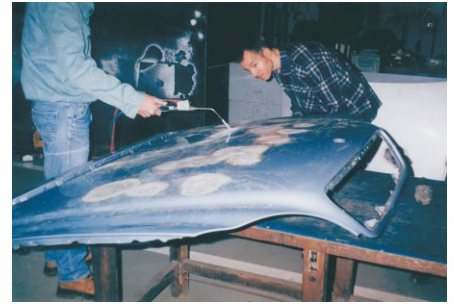
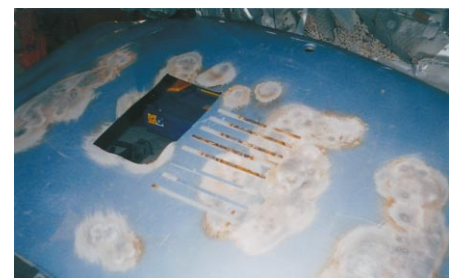
2. ábra: a melegen alakított lemezből próbatesteket készítettünk

Az eredmények azt mutatják, hogy a melegítés és a hűtés hatására a lemez kilágyult. A szakítóvizsgálattal konkrétan meghatároztuk a kilágyulás mértékét. A próbatestek elszakítása után a következő szakítószilárdsági értékeket kaptuk:

- eredeti anyagból készített próbatest: 257 N/mm²
- hevített mezőket tartalmazó próbatestek: 30...85 N/mm²

Az anyag kilágyulása következtében a szakítószilárdság drasztikusan csökkent, ami miatt a gázlánggal történő egyengetés és zsugorítás az alumínium karosszériaelemeknél nem alkalmazható. A gázlánggal történő hevítés során a hőmérséklet maximális értéke nem kontrollálható, emiatt az anyag helyileg megolvadhat, dermedéskor a kristallitok határán oxidhártya keletkezik.

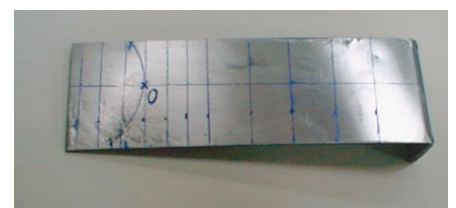
3. ábra: próbatestek a keménységvizsgálathoz

a melegítési zónába kifelé		a melegítési zónába befelé	
2,5 mm-re	53,3 HV	0 vonalon	48,3 HV
5,0 "	57,4 "	5,0 mm-re	50,2 "
10,0 "	63,6 "	7,5 "	67,0 "
15,0 "	67,0 "	10,0 "	67,0 "
25,0 "	74,9 "	12,5 "	61,9 "
45,0 "	85,7 "	15,0 "	61,9 "
55,0 "	86,7 "	17,5 "	61,9 "

helyzetként a melegített zóna határfeletet vettük. A 0-jelzéstől mért keménységértékeket a fenti táblázat mutatja: (3. ábra)

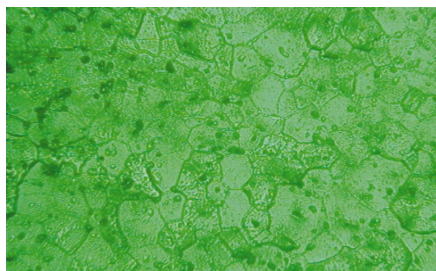
Az előbbi megállapítást támasztja alá a szövetszerkezeti vizsgálat is. A 4. ábra az eredeti anyag szövetszerkezetét mutatja, ahol látni lehet a kristályhatárokon a Mg₂Si kiválásokat. A beégetős fényezési technológia hűntartása után a kiválásos keményedési folyamat az előírásoknak megfelelően végbement. A hevített anyagzónáról készített felvételen egy teljesen kilágyult, öntött anyag szövetszerkezete látható (5. ábra). Hevítéssel

4. ábra: az eredeti anyag szövetszerkezete (N5X)

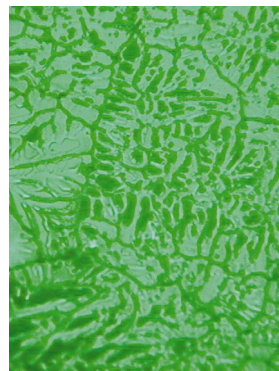
5. ábra: a melegen egyengetett anyag (N500X) szövetszerkezeti képe

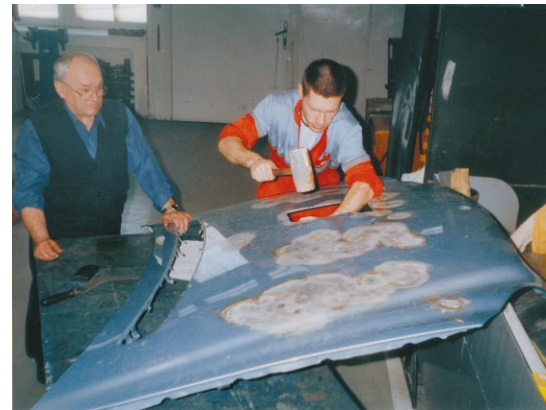
A vizsgálatunk másik területe a hidegen egyengetett alumíniumlemezekre terjedt ki. A horpadást szenvedett motorháztető egyengetését hagyományos szerszámokkal és eszközökkel végeztük (6. ábra).

6. ábra: a deformálódott terület hidegen egyengetése

Az 1,34 mm-es lemez nehezen engedelmeskedett a kalapácsütéseknek, a lemez merevség jelentős ellenállást mutatott. A peddinghaus kalapáccsal is jelentős időrafordítást igényelt az egyengetés. Az így egyengetett elemből szintén próbatestek készültek, amelyekben az előbbi vizsgálatokat hajtottuk végre. Az adatokból arra lehet következtetni, hogy a lemez az egyengetési kalapáccsal néhány század mm-rel vékonyabb lesz, az anyag tömörebb lesz, valamint az alakítási felkeményedés végbement.

A mért és a számított értékek a gyári, eredeti anyagokéval azonos értéket mutatnak, amely alapján megállapíthatjuk, hogy ezen összetételű alumínium borítólemezek hidegen különböző minőségvesztés nélkül egyengethetők. Az egyengetés során felületi repedések nem keletkeztek, hisz a felkeményedés csekély mértéke nem okozhatta.
