# ContiTech – Technikai információk

## AUDI A4 1.8 20 V (CT 919 K4/K5)

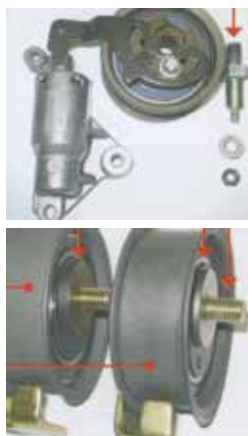
Probléma: a szíjhajtás zajos rövid használat után.  
Ok: az újonnan felszerelt feszítőgörgő nincs kellő távolságra a motortól, a szíj ferdén fut.

Megoldás: az 1998-ban vagy korábban gyártott modellek esetén a feszítőt tartó menetes csapot (1) is ki kell cserélni. Az új verzióban egy előszerelt távtartóval ellátott menetes csap (2) található. A probléma, hogy 2 méretben készítik a távtartót, így különböző pozíciót vesz fel a görgő. Az alvázsám alapján eldönthető, hogy melyik feszítőszeretet kell a járműre szerelni, de a munka elvégzésével érdemes ellenőrizni a görgő helyzetét és a szíj megfelelő futását.

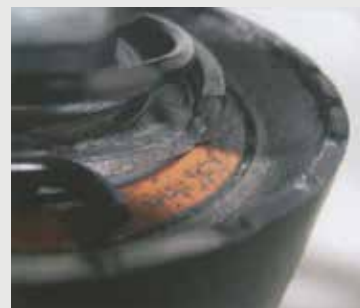
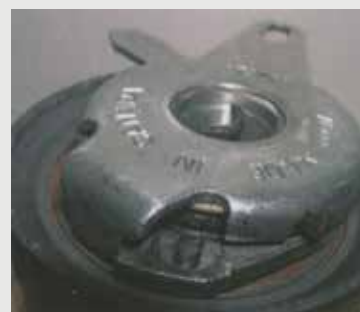
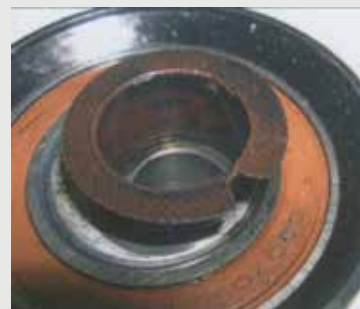
Probléma: a feszítőgörgőről letörnek egy öntött rész vagy a feszítőrugó eltörik. A feszítés elenged, és a vezérlés átugrik.  
Ok: a feszítőgörgőn jól látható olajszenyeződés található. A teflonbevonatú csillapító görgő tönkremegy, ha olajjal érintkezik.  
Megoldás: minden alkalommal ellenőrizze a tengelyek tömítéseinek állapotát (forgattyús és vezérműtengely), szükség esetén cserélje a tömítéseket.
