## MINI R50/R53 HŰTŐVENTILÁTOR-MEGHIBÁSODÁS

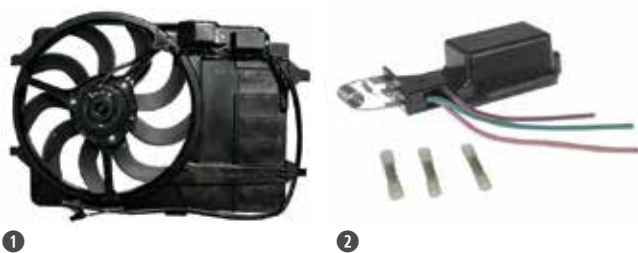
A 2003 és 2007 között gyártott, 55–125 kW közötti teljesítményű Miniknél gyakran előfordul, hogy a hűtőventilátor nem megfelelően működik. A ventilátorral sorba kötött ellenállás hibája miatt az egyik, vagy mindkét fokozat megsűnhet. Az ellenállás a ventilátor burkolatára van szerelve

❶. A járműgyártó nem kínál külön ellenállást, csak az egész konzol cseréjét javasolja a ventilátorral együtt. Az utángyártók kínálatában megtalálható külön az ellenállás is ❷. A csere során győződjön meg a ventilátor helyes működéséről és a csapágynak megfelelő állapotáról. A szerelés során érdemes a ventilátort és a burkolatot egyben kiszerezni a helyéről.
