ContiTech – Technikai információk

FORD 2,5 DÍZEL (CT 1055/ CT 1054)

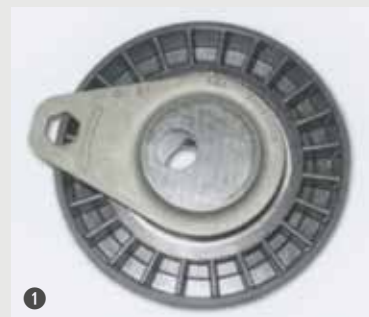
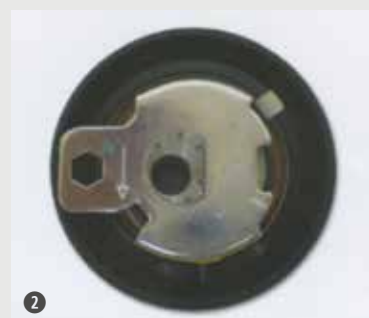
FORD 1,8 D (CT 983 K1/K2)

Probléma: a vásárolt vezérlésszettben található feszítőgörgő **2** eltér a járművön található feszítőtől **1**.

Ok: a Ford új feszítőgörgővel szerelteti az 1,8 literes dízelmotorjait. A szíjcsere alkalmával már az új feszítőt kell alkalmazni.

Megoldás: az új feszítő félautomata, közvetlenül a régi helyére szerelhető (50 Nm meghúzási nyomaték). A szerelés során a feszítőt a rajta található nyíl irányába kell fordítani. A bevágásnak az ütközőfüllel szemben, „3 óra” pozícióban kell lennie **3**.
