# VW Golf IV

Gyártási idő: 1997–2003

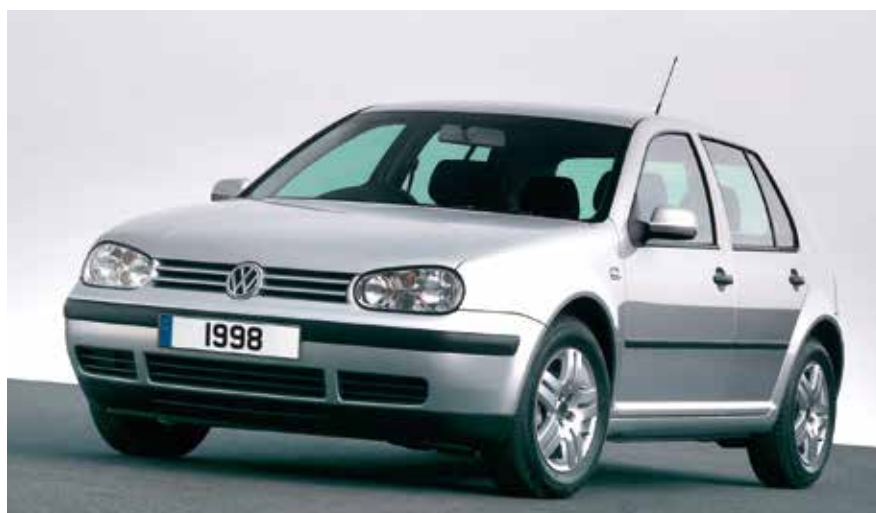
Ha a klímaberendezés nem kapcsolható be és/vagy a klímaberendezés vezérlőegységének képernyőjén kijelzett külső hőmérséklet nem egyezik meg a tényleges külső hőmérséklettel, az nem jelent feltétlenül meghibásodást.

Ha a menetsebesség 15 km/h alá csökken, a hűtőfolyadék hőmérséklete pedig > 70 °C, a külső hőmérséklet kijelzett értéke már nem változik. Ebben a pillanatban már nem a tényleges külső hőmérséklet jelenik meg a kijelzőn, mert azt alacsonyabb sebességek mellett a motor torlódott hője meghamisíthatja. Az utolsó mérési érték „befagyasztása” miatt előfordulhat, hogy például egy 0 °C külső hőmérséklet mellett leállított járművet a szerelőműhely melegébe visznek, a kijelzett hőmérséklet azonban még mindig 0 °C lesz.

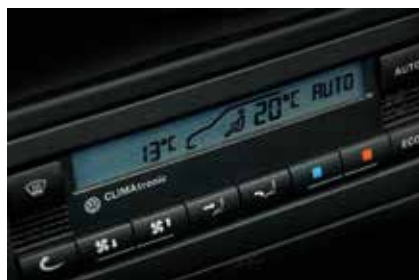
Mínt hogy a hőmérséklet a klímaberendezés bekapcsolási küszöbértéke (kb. +4 °C) alatt van, az nem kapcsolható be. Ebben az esetben sem a külső hőmérséklet érzékelőjének meghibásodása, sem pedig a klímaberendezés meghibásodása nem áll fenn. Annak érdekében, hogy a kijelzőben az aktuális külső hőmérséklet jelenjen meg, illetve a klímaberendezés újból bekapcsolható legyen, a járművet rövid ideig > 15 km/h sebességgel kell üzemeltetni. A fenti tényállás érvényes lehet más járművekre és modellekre is, és a hibakeresés során mindig figyelembe kell venni.

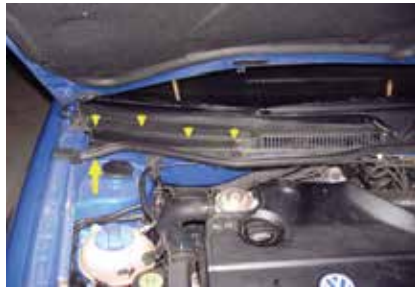
Az alábbi Hella cikkszámokkal rendelkező pollenszűrő: 8FL 352 124-001, ill. 8FL 352 204-001 (aktívszén-réteggel) az utasoldalon, a víztartály fedele alatt található. A cseréjéhez a gumit, a négy csavart (1. ábra), majd az „A” fedelet (2. ábra) óvatosan el kell távolítani. Ezt követően a szűrő a nyitott aknán át kicserélhető (3. ábra), majd fordított sorrendben elvégezhető az összeszerelés. A ki- és beszerelés közben különösen ügyelniünk kell arra, hogy a „B” fedelet (2. ábra) ne

emeljük meg túl erősen, mivel az a szélvédő üveg sérüléséhez vezethet.
