BMW E46

Gyártási idő: 1998–2006

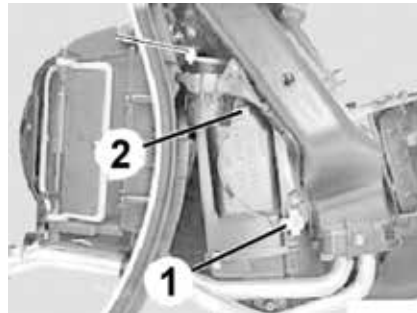
NEM MŰKÖDIK MEGFELELŐEN A SZELLŐZŐRENDSZER

A fenti hiba reklamációja esetén a meghibásodást egy párologtatóra szerelt, meghibásodott hőmérsékletszen-

zor okozhatja. A hőmérsékletszenzor meghibásodása miatt eljegesedik a párologtató. Ebben az esetben ki kell cserélni a párologtató hőmérsékletszenzorát, ami a vezetőoldali lábterében található (1. pont). A szenzor kiszerezése előtt azonban ellenállásmérés elvégzését javasoljuk. A dugaszolt csatlakozást (2. pont) oldjuk, és az érintkezőkön elvégezzük a mérést. A névleges értéknek 25 °C környezeti hőmérséklet mellett 8,8 és 9,2 kΩ között kell lennie. A 2001 és 2006 közötti, automata klímával szerelt modellek érintettek.

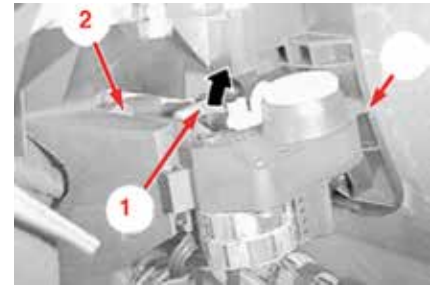
AZ UTASTÉRI SZELLŐZŐ BERENDEZÉS EGYENETLENŰL JÁR

A fenti hiba esetén a meghibásodást az utastéri szellőző berendezés végfoka okozhatja. Annak függvényében, hogy a szellőző berendezés melyik üzemmódban található (automata üzemmód vagy manuális szabályozás), a hiba alkalomszerűen is jelentkezhet. Ezen kívül a klímaberendezés vezérlőegységében nincs elmentett hiba. Ebben az esetben ki kell cserélni a végfokot. Ennek menete:

- Kiszerezjük a kesztyűtartót. Kiszerezjük a lábter légszűrőjét.
- A rudazatot (ld. ❶ ábra, 1. pont) felfelé kiakasztjuk.
- Oldjuk a rögzítőcsavart (ld. ❶ ábra, 2. pont).
- Visszaszerelés során ügyelni kell a vezető korrekt helyzetére (ld. ❶ ábra, 3. pont).
