ContiTech – Technikai információk

MITSUBISHI 1,8 GDI, VOLVO V40/S40 1,8 (CT 941 K1)

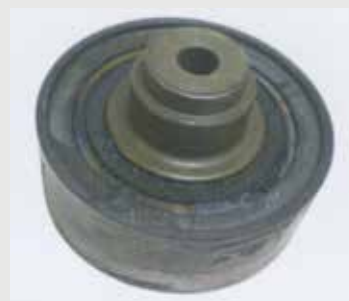
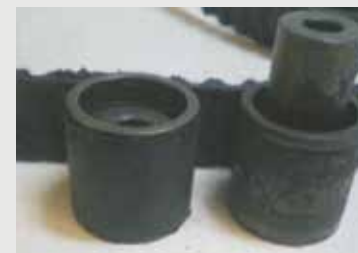
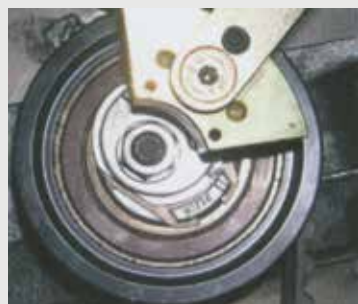
AUDI, VW, SEAT, SKODA 1,9 TDI (CT 1044 K1)

Probléma: a nagyobbik vezetőgörgő eltörik. A motor tönkremegy.

Ok: túl kicsi a vezérműszíj feszítettsége, a laza szíj hátoldala elcsúszik a kisebb méretű vezetőgörgőn és felmelegszik. A hőt továbbadja a nagyobb vezetőgörgőnek, ami túlhevül, meggyengül és tönkremegy.

Megoldás: a szíjcsere alkalmával fokozottan ügyelni kell a megfelelő feszítés beállítására. A munka végeztével többször is forgassuk át a motort és ellenőrizzük újra a feszítőn található jelzéseket.
