Elképesztő sztori, valós történet alapján

BESZE GÁBOR

MINDEN SABLONOSAN KEZDŐDÖTT

Hétköznap reggel időpontra érkező Renault Clio, munkalapfelvétel, elkecsereedett tulajdonos. Két éve küzdenek a Clio alattomos hibájával. Időnként az autó sértődötten viselkedik, hibajelzést ad, és nagyon erőtlenné válik. Az eddigi szerelők mind kiolvasták a hibatárolót, a gázpedálszenzort kicserélték, de mivel a probléma nem múlt el, az ECU hibáját diagnosztizálták. A mi feladatunk az ECU javítása lenne, ha megoldható.

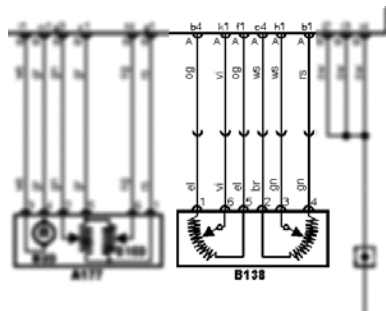
A gázpedál pozíciójának érzékelése nem különösebben bonyolult. Ahogy ezt a legtöbb korszerű gázpedálszenzorral megszokhattuk, hat kábel köti össze az ECU-t a szenzorral: két külön test, két 5 V-os szál és két jelszál

1 A kapcsolási rajz egy részlete. Forrás: AutoData Ltd.

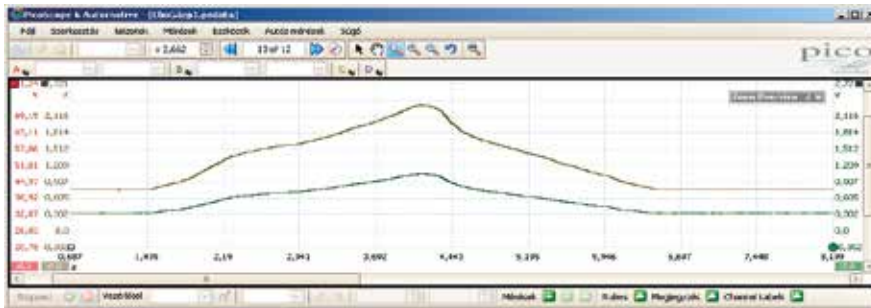
Éppen ezért az ilyen hibák nagy részében kábelkötegproblémára kell gondolnunk. A bizonyításhoz nem elég mindig a diagnosztikai készülék, az oszcilloszkóp ilyenkor sokkal hasznosabb eszköz. Két csatorna kezdésnek éppen elég: a jelszálakat az ECU-csatlakozótól körülbelül 10 centiméterrel szűrjük meg („A h1” és „A k1” pontok). Ilyen a hibátlan állapot 2.

Jól láthatóan a barna csatornán mért feszültség a zöldnek körülbelül a kétszerese. Amikor pedig a hiba bekövetkezik, akkor az oszcillogram a 3 ábrán látható módon alakul.

2 Hibátlan állapot

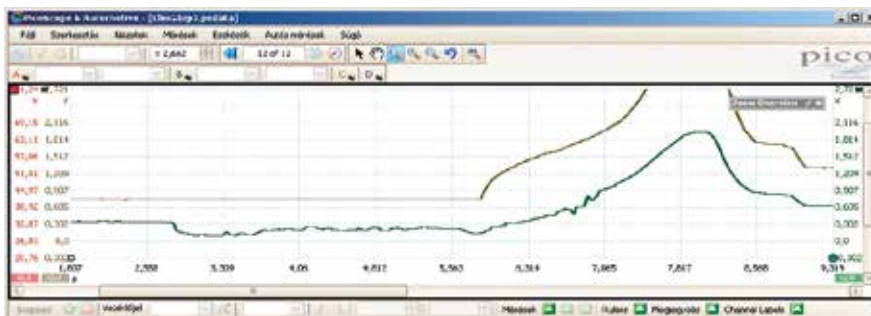
3 Elkaptuk a hibát, de...

A zöld csatornán a hiba jól kivehető. A gondunk csupán annyi, hogy a jelenség mintegy öt másodpercig tart, ezt követően akár 10–20 kilométeren keresztül gondtalanul tudunk autózni.

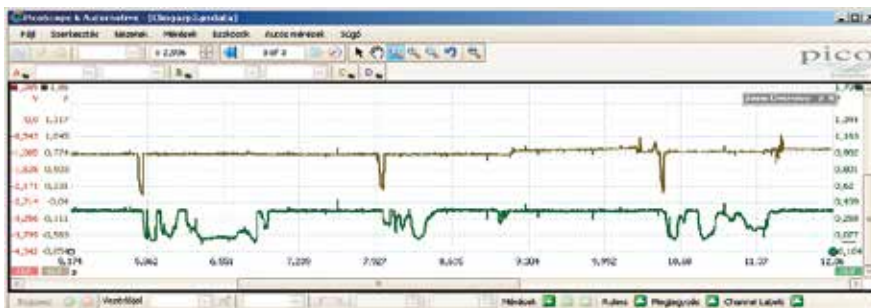
4 A zöld csatorna sokszor „beszakadt”

Szerencsére ezt a módszert nem kellett alkalmaznunk, mert az első műszeres próbakör végén észrevettük, hogy a hibaállapot több esetben kapcsolódott a kuplungpedál működtetéséhez. Amikor kinyomtuk a kuplungot, a zöld csatorna sokszor „beszakadt”, a kapcsolatot a kuplung és a hiba között többször elő is tudtuk idézni. Az úti felvételen 4 háromszor nyomtuk ki és engedték fel a kuplungpedált. Az összefüggés egyértelmű. Biztos, hogy nem mérési hiba, mert közben a hibakód is beíródott, és a mérőcsipeszeink a motortéri ECU-nál vannak, tehát nem a mérésünk okozza a gondot.

Innentől „gyerekjáték”. A gázpedál-jeladó kábelkötege (a hat vezetékkel) a kuplungpedál fölött kanyarodik el, és egy csatlakozóba jut, közvetlenül a kuplungpedál mellett. Ahogy nyomogatjuk a pedált, a csatlakozó megmozdul, és a kitágult csatlakozóhévelyek miatt a jel eltorzul. A csatlakozó kiszerelem, tisztítom, a csatlakozóhévelyek „beállítása” következik. Majd rövid próba gyűjtáson: minden rendben, a hiba – egyelőre úgy tűnik – elmúlt. Így teszünk pontot egy két éve húzódó probléma végére. Ugyan sokat autóztunk az elején, megérte, mert ismét megóvtunk valakit egy fölösleges ECU-cserétől. Jöhet a piros pont, mindenki boldog. Egészen addig,

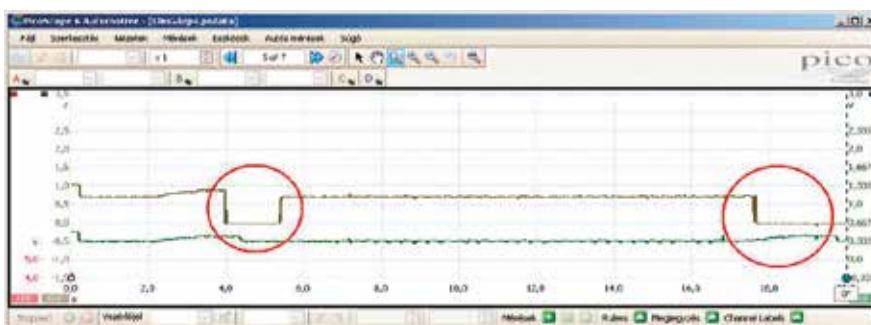
5 Az egyik jelszál testelődik

amíg el nem indulunk egy ellenőrző próbakörre.
Mert, ahogy az elején utaltunk rá: a könnyen diagnosztizált hiba mindig gyanús. Ahogy kifordultunk az autóval a műhelyből, az egyik szál ismét rendetlenkedik:
A pirossal bekeretezett részekon 5 az egyik jelszál testelődik! Érdekes, hogy most valahogy egészen más jellegű a jelenség, ráadásul eddig a „zöld” csatorna volt inkább a problémás.

Érdekes, hogy ezt az újabb jelenséget nem tudjuk a kuplungpedálhoz kötni. Vagyis a csatlakozó javítása sikeres volt, mert hiába működtetjük a kuplungot, nincs a jelre hatással. Egy problémán tehát túl vagyunk. De mi az ördög lehet ez az újabb hiba? Pár órával később – az olvasókat a részletekkel nem terhelve – rájöttünk, hogy ez utóbbi jelenség a kormány elforgatásával van összefüggésben. Ha a kormányt teljesen jobbra tekerjük, a barnával jelölt szál testelődik. Bonyo-

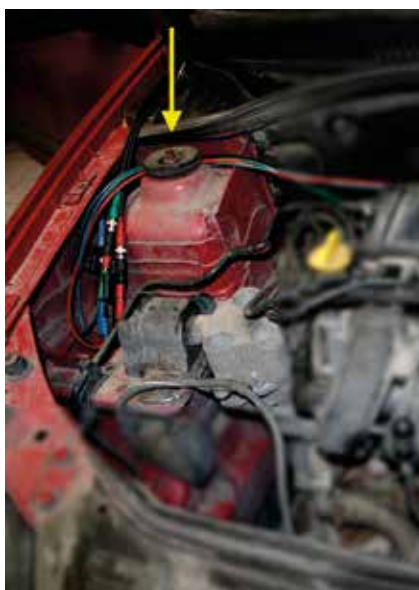
6 A mérőkábel becsípődött a jobb oldali torony alá, fotónkon sárga nyíl mutatja

a nyitott ablakon át, a motorháztető és a szélvédő között vezetjük be. Szerencsétlen módon a „barna” csatorna mérőkábele bekerült a jobb oldali torony alá 6. Néhány jobbkanyar után a kábel becsípődött, és a szigetelés levált. Inentől kezdve minden jobbra kormányzás során testelődött a mérőkábel, és a mérőfejen keresztül a jelszál is.

Az autó egyetlen hibája tehát a kuplungpedál melletti csatlakozó volt, a barna szál testelődése kizárólag a mi hibánk. A sérült mérőkábel kiváltása és a kábelek más „nyomvonalon” történő elvezetése után már tényleg semmilyen hibajelenség sem fordult elő, ezt egy közel 100 kilométeres tesztkörrel bizonyítottuk.

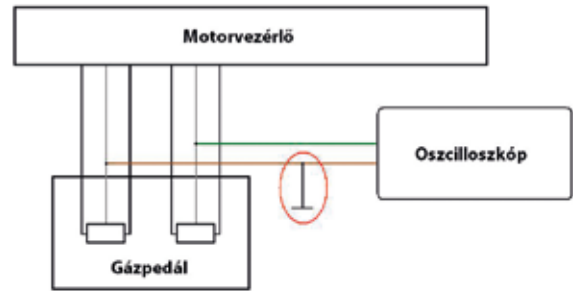
7 A mérőeszköznek soha nem szabad beavatkoznia a mért áramkörbe.

A sematikus ábra 7 segít megérteni, hogy mi is történt. Tulajdonképpen mi magunk okoztuk a problémát, a mérőeszköz kábeleinek figyelmetlen elvezetésével. A méréstechnika egyik legalapvetőbb hibáját követtük el: a mérőeszköznek soha nem szabad beavatkoznia a mért áramkörbe.

Tanulni kell ebből az esetből. A mérőkábelekre nem csak a torony környékén leselkedik veszély, a kipufogó magas hőmérséklete, vagy pl. a forgó alkatrészek mind potenciális veszélyek a kábelekre nézve. És ne feledkezzünk meg arról sem, hogy bizony nem minden alkatrész zárlatvédett, szerencsétlenebb esetben akár kárt is okozhatunk az autóban egy hasonló figyelmenlenséggel. ■
