Ha eltakarja chipeléssel...

A diagnosztika nem az igazat mondja

Adott egy VW Passat 2001-ből, AVF-es motorkód, 1.9 PD-TDI, EDC15 motorvezérlő rendszerrel. A tulajdonos nemrég vásárolta az autót és arra panaszkodik, hogy nincsen teljesítménye, mi már a harmadik szerviz vagyunk, akit a hibával felkeres, az előző két műhelyben sajnos nem tudtak rajta érdemben segíteni. Mivel ez nem egy ritka motorkód, több ilyen autót is javítottunk korábban, van némi tapasztalat és típusismeret, ezért jeleztük a tulajdonosnak, hogy nyugodtan hozza a paripát, természetesen elvállaljuk a javítást. A hibakódolvasás nem mutat komoly problémát, az élőadat ellenőrzése után kiderül, hogy az autónak nincsen megfelelő turbónyomása. Viszont a turbószabályozás paraméterei rendben levőnek látszottak. A töltőlevegő-rendszer csövei rendben vannak, az intercooler (töltőlevegő-visszahűtő) sem ereszt. A vákuumrendszer is rendben, vákuum is van. A turbófeltöltő ellenőrzésekor látszott, hogy a geometria vákuumos állítócsavarját korábban eltekergették. A csavart visszaállítottuk, de a töltőnyomás továbbra sem megfelelő. A nagy futott kilométer és a töltőnyomás hiánya miatt úgy döntünk, hogy elküldjük a turbót ellenőrz

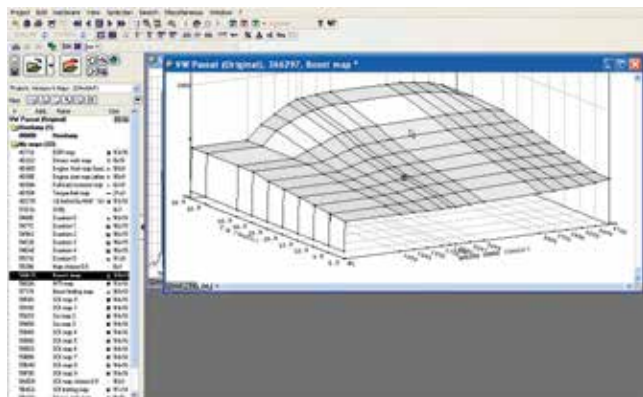
Ahogy innentől sejteni lehet, a gyanú a motorvezérlő egységre terelődött, és az autó igen gyorsan megjavult.

A vezérlőegység cikkszámának megfelelő gyári program feltöltése után a töltőnyomás helyreállt, és az autó teljesítménye visszatért. A problémát igen nagy valószínűséggel egy korábbi tulajdonos által végrehajtott „chiptuning” okozta. A vezérlőegység programját megvizsgálva jól látszott, hogy a „tuningot” a „mesternek” sikerült majdnem jól elvégeznie, de csak majdnem, mert a vezérlőegységben eltárolt több töltőnyomás jellegmező közül a tulajdonos pechjére nem a megfelelőt sikerült megmódosítani, amivel eltűnt a töltőnyomás, a teljesítménnyel együtt. És mivel a vezérlőegység mindig sikerrel létrehozta ezt az új, csökkentett töltőnyomást, ezért nem volt soha eltárolt hibakód sem.
