Mi a köze a gyújtásnak az ABS-hez?

Ez elég régi történet, még valamikor 2009-ben történt. Adott egy karambolos sérült Astra-H kabrió, kulcs nélküli beléptető rendszerrel. Volt már több szervizben is vele a tulajdonos, sehol nem tudtak rajta érdemben segíteni. Az autó eleje és hátulja volt sérült; a lámpát, a karosszériát, az első futóművet javították. Hozzánk azért került, mert nem lehet az autóra gyújtást adni. Akkoriban ez a kulcs nélküli PEPS-rendszer elég újnak számított, nem ismertük még mi sem részleteiben.

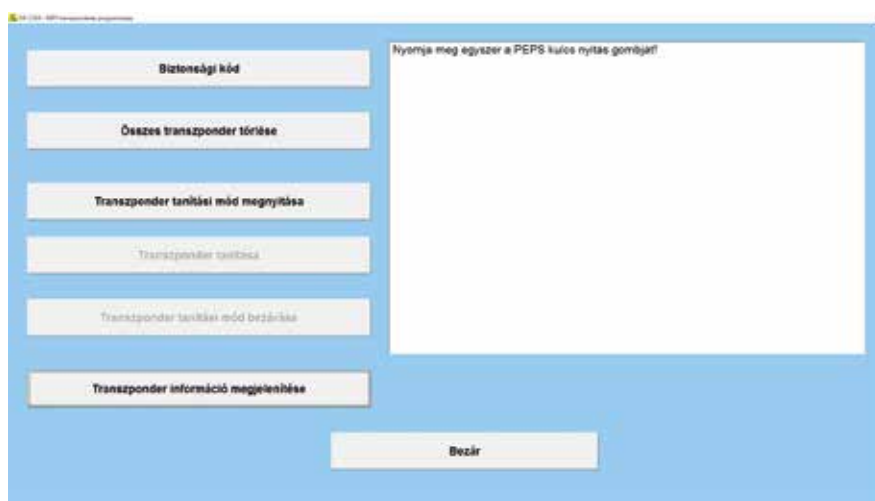
A GM egyvezetékes CAN-hálózata (SWCAN, Single-Wire CAN) rendelkezik ún. ébresztési (wake-up) funkcióval, ez fizikailag annyit tesz, hogy a normál 5 V-os CAN-jelszint helyett 12 V-os jelszinten történik az adatforgalom, amit a modulok érzékelnek, és így fel tudnak ébredni az alvó állapotból. A kulcs nélküli rendszer start gombját megnyomva pont egy ilyen ébresztő jel kerül kiküldésre a kis sebességű CAN-hálózatra. A gépjármű teljes lekérdezése az első dolog, hiszen a teljes hibalista segítségével gyorsan át lehet tekinteni a gépjárműbe beépített összes vezérlőegységben eltárolt hibákat. A diagnosztika első gondja, esetünkben ennél az Astra-H kabriónál itt kezdődik, mert, ha nincsen gyújtás, akkor elég nehéz lekérdezni a hibatárolót, ugyanis csak a CIM és a PEPS kommunikál

gyújtás nélkül. Az OP-COM diagnosztikában van ilyen ébresztési funkció, és éppen ezért érdemes is így kezdeni a diagnosztikát. Ez a tulajdonság azért hasznos, mert ha nincsen gyújtás, akkor is lehet a vezérlőegységekkel kb. 10–15 másodpercig kommunikálni, és
