Opel Omega B

Gyártási idő: 1994–2003.

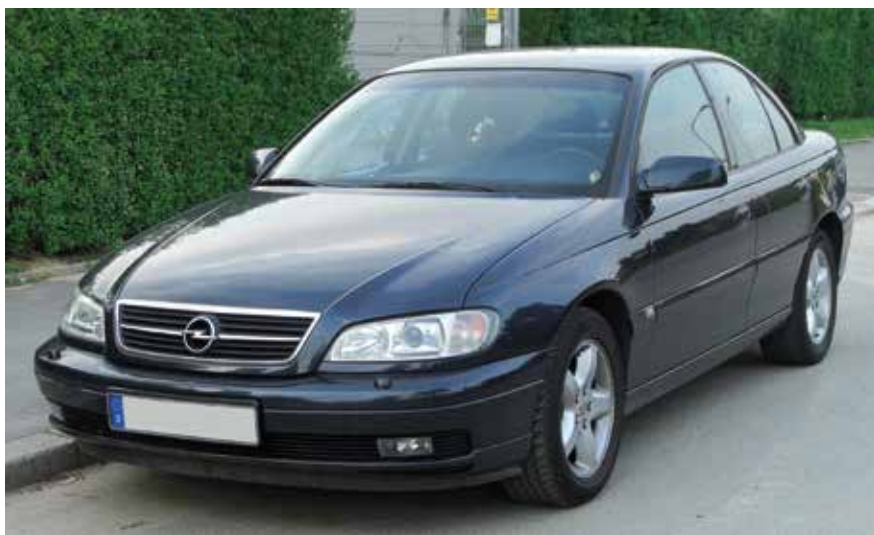
AZ 1. VENTILÁTORFOKOZAT NEM MŰKÖDIK

Ha az 1996. augusztus előtt gyártott, manuális klímával szerelt modellek esetén a klímaberendezés bekapcsolásakor az 1. fokozat helyett az utastéri ventilátor 2. fokozata kapcsol be, akkor kábelezési hibára gyanakodhatunk. A ventilátormotor előtét-ellenállásának csatlakozóján kell a bekötést

módosítani. A kábelezés javításához használjunk kapcsolási rajzot.

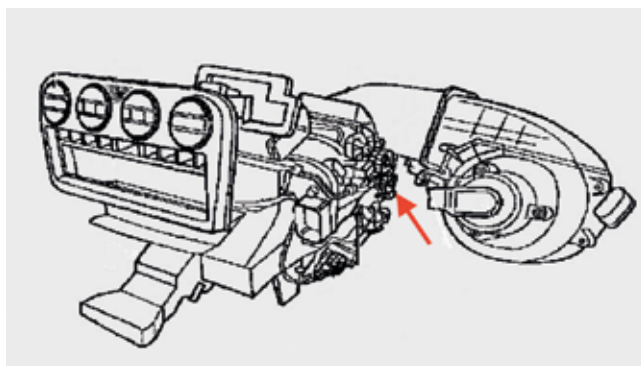
BEPÁRÁSODIK A SZÉLVÉDŐ

Ha az 1996-os évjáratú, automata klímával szerelt járművek esetében a motor beindítása után, bekapcsol a klímaberendezés mellett bepárásodik a szélvédő, akkor a jelenséget nagy valószínűséggel a páramentesítő csappantyúk (rajz) állítómotorjának a hibája okozza. Diagnosztikai készülék segítségével az állítómotorok alapbeállításával megkísérelhetjük a probléma elhárítását. Szükség esetén ki kell cserélni az állítómotort.

1024050 alvázszámtól kezdődően gyárilag módosított állítómotorokat építettek be.

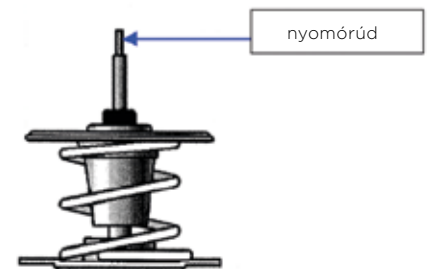
MOTOR-TÚLMELEGEDÉS

Az X25XE és X30XE motorokkal szerelt járművek esetében a hűtőfolyadék-termostát meghibásodása a hűtőfolyadék túlmelegedését, illetve

a motor teljesítményének csökkenését okozhatja. A hiba leginkább nagy motorterhelés és fordulatszám mellett lép fel. A termosztátban lévő viaszpatronból kicsúszott nyomórúd miatt előfordulhat, hogy a termosztát nem nyit ki teljesen, és a hűtőfolyadék hőmérséklete 120 °C fölé emelkedik. A termosztát cseréjével a probléma orvosolható. ■
