Opel Insignia

Gyártási idő: 2008–

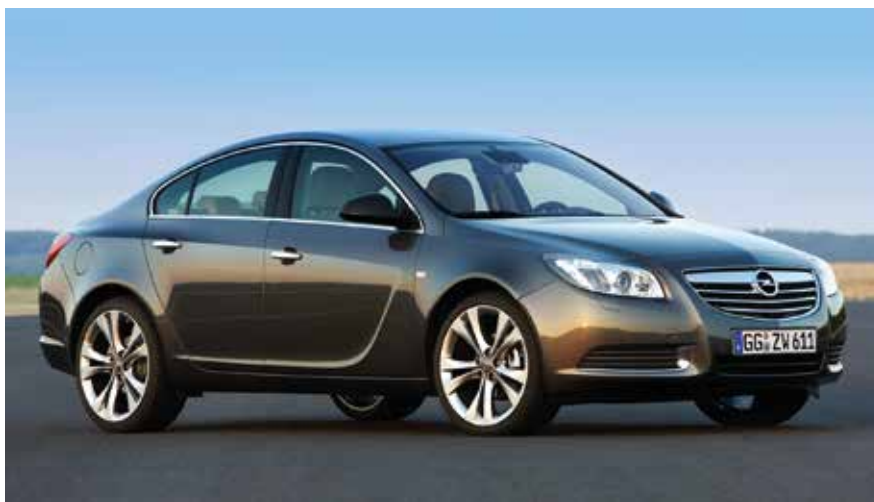
MEGHIBÁSODOTT AZ ÜLÉSMAGASSÁG-ÁLLÍTÓ

A 2009-es modelleknél az állítóorsó blokkolása miatt előfordulhat, hogy

nem állítható az ülés magassága. A magasságállító motor szorul az orsó és a műanyag megállító között. A problémára megoldást jelenthet egy kiegészítő alátét (1).

Az alátét beépítésének munkafolyamata:

- Szerelje ki az ülést.
- Lazítsa ki és távolítsa el a csavart (2).
- Használjon 6,4 x 18 x 1,6 méretű alátétet (1) (OE-szám: 11035613).

- Kenje be speciális zsírral (OE-szám: 13329237).
- Helyezze be a csavart (2) és húzza meg 10 Nm nyomatékkal.
- Szerelje vissza az ülést.

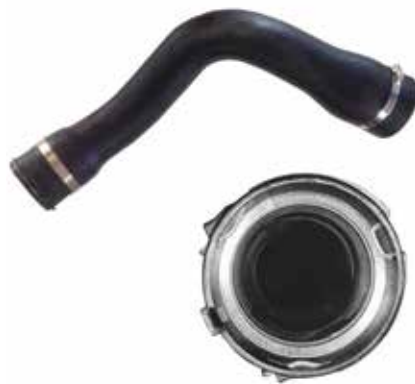
GYENGÉN JÁRÓ MOTOR, TELJESÍTMÉNYVESZTESÉG, A MOTORHIBÁT JELZŐ LÁMPA KIGYULLAD

A 2009–2010 között gyártott, A20DT x kódú motorral szerelt modellek esetében a motor veszíthet a teljesítményéből és ezzel egyidejűleg kigyulladhat a motorhibát jelző lámpa is.

A motor vezérlőegységében tárolt hibakódok a következők:

- P2282: fals levegő jut be a fojtószelep és a szívószelep között
- P2458: részecskeszűrő regenerációs folyamat, hibás működés, időtartam

A hibát először a szorítóbilincs környékén érdemes keresni. Gyakori probléma, hogy a töltőlevegő cső lecsúszik a töltőlevegő hűtő csatlakozócsonkjáról.

Előfordulhat, hogy a szorítóbilincs nem elég szoros. A probléma elhárítása érdekében meg kell tisztítani a csatlakozót és csavaros bilincset kell használni a cső rögzítéséhez. A járműgyártó is felismerte a problémát, ezért a WOLGT8E-

M1A1109304 alvázszámtól kezdve már csavaros bilincseket használnak a gyártás során.
