Swirl flap

Jó, ha van, de még jobb, ha nincs

BESZE GÁBOR

Befecskenézős Motorok Szervize

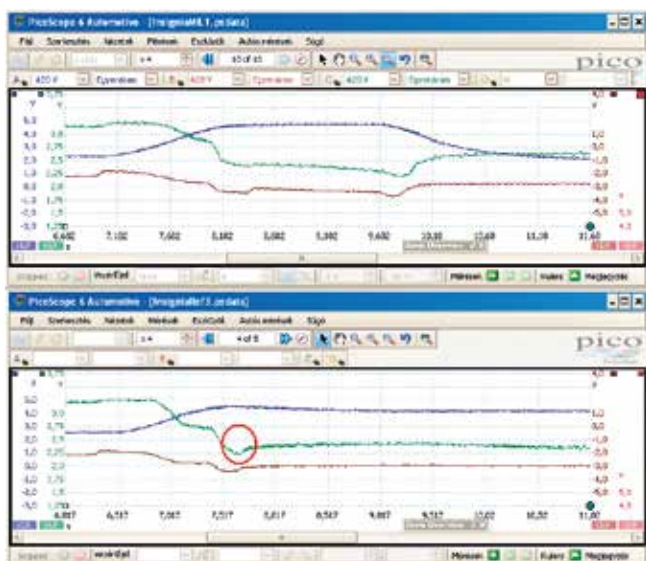
1 Picooszillogramok

meg a különbséget: a hibátlan gyorsítás során a késsel jelölt töltőnyomás egy átmeneti overboost állapotot követően kissé visszacsökken, míg a vészüzemet kiváltó gyorsítás során a töltőnyomás rendületlenül emelkedik tovább 2.

Amit meg kell figyelnünk, az a barna színnel jelölt szabályzó vákuum és a zöld színnel ábrázolt turbórúd pozíció közötti összefüggés a hibátlan esetben (pirossal bekeretezve a lényeg), illetve a korreláció hiánya a probléma fellépése előtt. A hiba megjelenése előtt a vákuum csökkenését nem követte tökéletesen a turbórúd pozíciója, egy nagyon rövid – de annál meghatározóbb – szakaszban a rúd valami miatt megragadt, a pozíció nem csökkent 2,4 V alá, míg a pirossal keretezett hibátlan gázadásnál a pozíció egy rövid ideig 2,2 V-ra esik. Emiatt a feltöltő által létrehozott nyomás nem tudott úgy visszacsökkenni, mint a normális esetben. Mindez azt jelenti, hogy a rúd – illetve az ahhoz csatlakozó turbón belüli mechanizmus – mozgása nem akadálytalan, magyarul megakad, megszorul. Ez azért nagyon érdekes, mert a turbófeltöltőt pár hónappal korábban cserélték. Adott a kérdés:

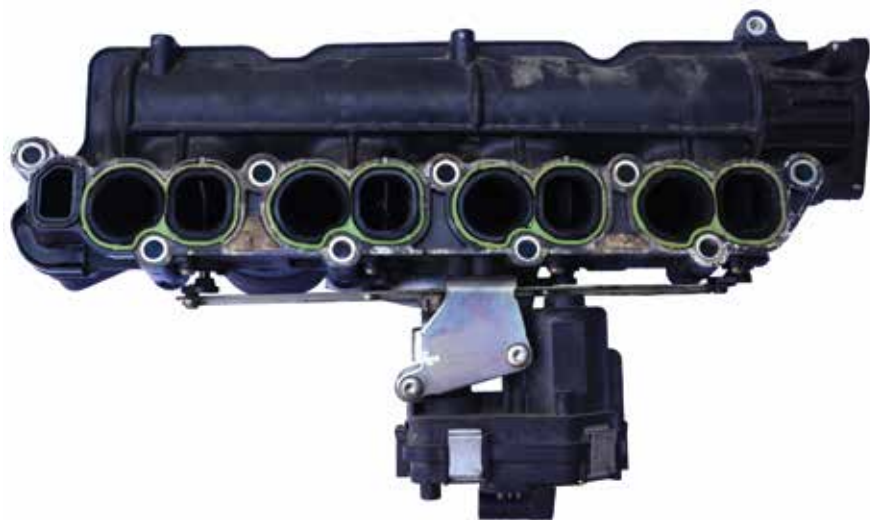
2 A leszerelt szívócső. Ennél a motornál minden hengerbe két szívócsövön keresztül áramlik be a levegő.

Ennél a motornál minden hengerbe két szívócsövön keresztül áramlik be a levegő. A kisebb keresztmetszetű csőbe került beépítésre a tengelye körül, az ECU által szabályozott mértékben elforduló (ebben az esetben) műanyag terelő lapocsk.

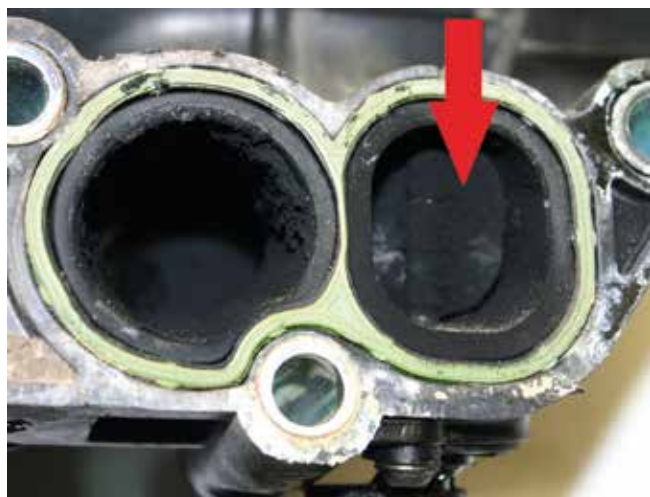
3 Két szívócsőnél a lapka még tartja magát, ahogy azt a nyíl is mutatja.

Két szívócsőnél a lapka még tartja magát, ahogy azt a nyíl is mutatja ❸.

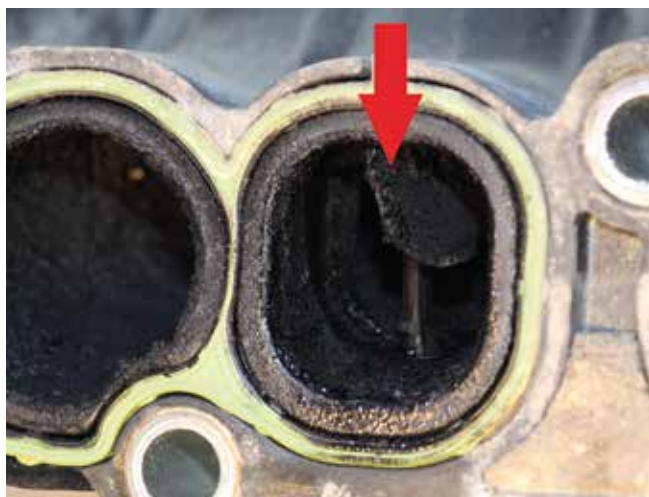
4 Két lapka esetében azoknak már csak kis darabja van a helyén.

Két lapka esetében azoknak már csak kis darabja van a helyén ❹. De mi történhetett a hiányzó részekkel?

Mint tudjuk, csodák a legritkább esetben történnek, gyakorlatilag nincs esély arra, hogy a lapkák hiányzó darabjai valahol fennakadtak volna. Biztos, ami biztos alapon azért endoszkóppal végigvizsgáljuk az érintett hengereket, de ahogy várható volt, minden eredmény nélkül. A motor tehát „megette” a két műanyag lapka hiányzó részeit. A legvalószínűbb forgatókönyv szerint a dugattyúszelpek által rendszeresen megdolgozott, összetörött darabkák a forró kipufogó

csatornába, innen a turbóba kerültek, itt megtették „áldásos” hatásukat. A végállomás persze mégsem ez, hanem a katalizátor.

Volt egy szerencsétlen swirl-probléma, amit nem ismertek fel, a hiba eredendő okának elhárítása nélkül turbófeltöltőt cseréltek. Hiba volt, sokba került. Meg kellett találni a hiba igazi okát, ki kellett cserélni a komplett szívócsövet. Ez elkerülhetetlen volt, ha ezt nem lépjük meg, a következő turbó is gyorsan tönkremenne. Hátra van még a rövid idő alatt tönkrement feltöltő cseréje. Természetesen, meg lehet kísérelni a javítást is, de ez gyakran nem igazán sikerül tökéletesen, ilyenkor az erre áldozott pénz rendszerint tovább növeli az anyagi veszteségeket. ■
