Hella Tech

Ford Focus

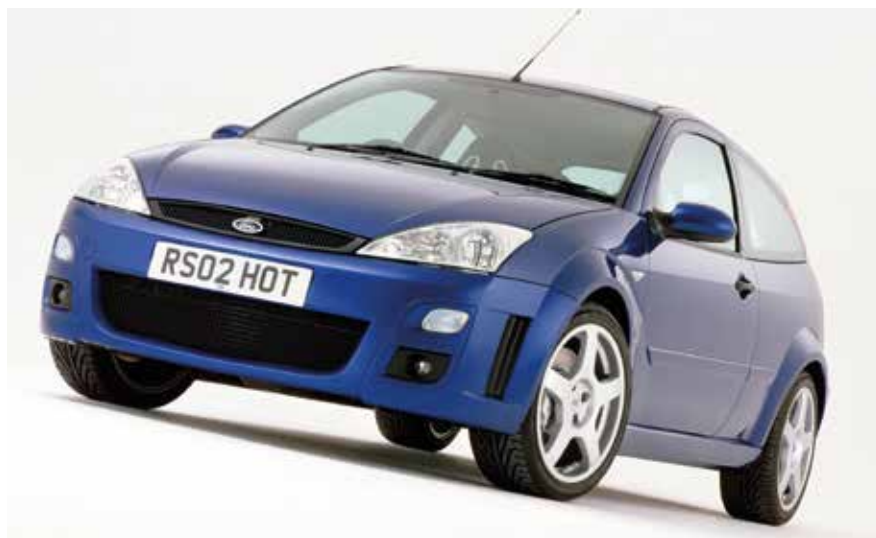
Ha egy 2000. augusztus előtti Ford Focus esetében felmerül, hogy a ventilátormotor vagy a ventilátorszabályzó kapcsoló nem működik és érezhetően égett műanyag szag jelentkezik, annak lehetséges oka a ventilátor kezelőkapcsolóján lévő csatlakozó rossz elektromos érintkezése. A hiba megszüntetéséhez módosított kezelőkapcsolót és új csatlakozót kell beszerezni. Ehhez a következő lépéseket végezzük el:

- kiszerezjük a rádiót (ügyeljünk a kódra),
- kiszerezjük a fűtés/klímaberendezés kezelőelemének takarólapját (4 csavar),
- kiszerezjük a ventilátormotor kezelőkapcsolóját és újat szerelünk be,
- a kábelköteget kb. 40 milliméterrel a sérült csatlakozó mögött levágjuk a kezelőkapcsolóról,
- az új csatlakozót forrasztott/sarusztott kábelkötés segítségével összekötjük a kábelköteggel (a kábelek színére ügyeljünk).

A szerkezeti elemeket visszaszereljük, a rádiót visszatesszük és kódoljuk.

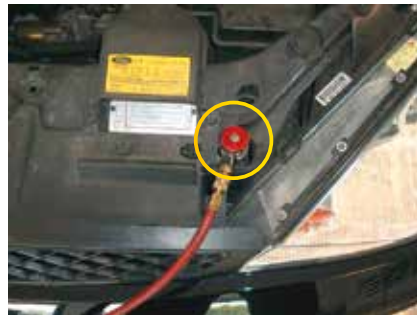
❶

A Ford Focus MK1 modellek esetében a klímaberendezés szervizcsatlakozói közvetlenül a kondenzátoron ❶, illetve az akkumulátoron található. Az akkumulátorhoz a jobb oldali,

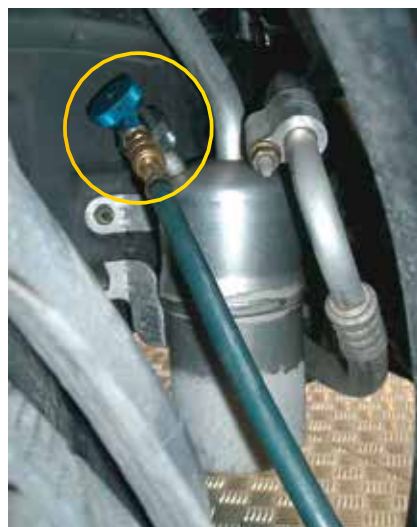
❷

elülső dobetét leszerelésével tehetjük elérhetővé ❷.
