Gondolkodjunk!

Audi A4 (1999) V6 TDI indítómotor-csere

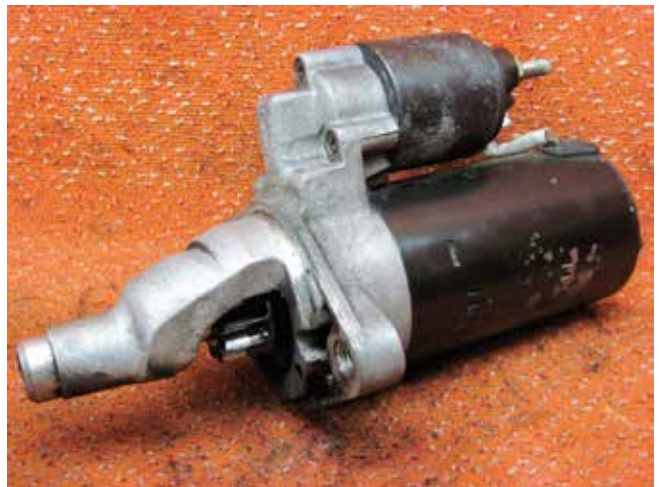
2

és ki kell szerelni a generátort egy indítómotor-cseréhez. A 2-ről a számos kiegészítő információkkal, más helyen található utalásokkal mintegy 40 oldalasra hízott szerelési útmutató lépéseit elkezdve, már a lökhárítócsavarok kiszedése közben is csak arra tudtam gondolni, hogy lennie kell más megoldásnak, de bízva a gyári folyamatban, haladtam tovább a munkával. Szerencsére egy nagyobb tapasztalattal bíró ember segítségét kértem, aki a robotszerű szerelés helyett a gondolkodás mellett döntött. Alulról szemügyre véve a helyzetet, a jobb első motortartó bak alumíniumblokkjának kiszérése úgy tűnt, hogy megoldáshoz vezethet. Ehhez a stabilizátorrúd 4 csavarját kellett kihajtani és a stabilizátorrudat le kellett feszíteni annyira, hogy a motortartó bak tömbjének 4 csavarjához hozzá lehessen férni, és az egész öntvényt le lehessen venni a helyéről 6. (A mai konstrukciónál nem ritka, hogy a motort fel kell függeszteni és a motortartó bakokat ki kell szerelni, hogy például egy vezérléscsere elvégezhető legyen.) Mindössze 7 csavart kellett kihajtani, és az alsó

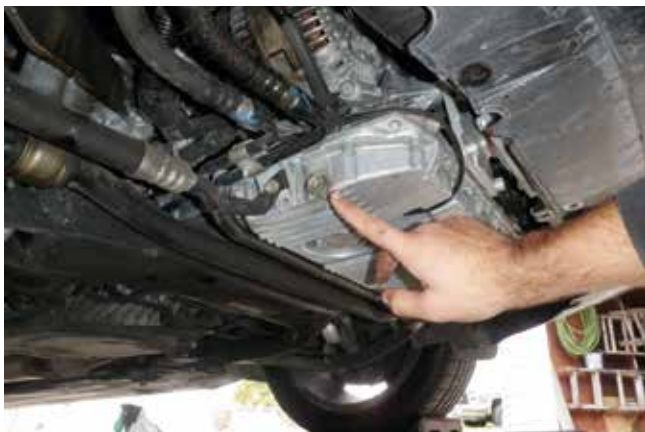
1

Az alsó motorburkolat levétele után láthatóvá vált az indítómotor **1**, és úgy tűnt, hogy csavarjai könnyen hozzáférhetőek. Az akkumulátor leválasztása után az indítómotor elektromos csatlakozóinak bontása következett. A felfogató csavarokhoz a váltó felől könnyen hozzáfértem. Az indítómotort ezután megpróbáltam kivenni a helyéről, de elakadt a generátorban. Bármely irányban mozdítva valami az útjában állt, alig 1,5–2 cm hiányzott ahhoz, hogy kiférjen. Ráadásul az indítómotor csapágyazása az átlagosnál hosszabban nyúlik be a harangba **2**, ez sem a céljaim irányába terelte az eseményeket. Ekkor néztem meg a gyári szerelési útmutatót, ami azt írja, hogy a generátort bizony ki kell szerelni. Ehhez pedig le kell venni a hosszbordás szíjat, a viszko-ventilátort, a motorburkolatot, a vezérlés burkolatát stb. Ahhoz, hogy a szíjhoz és a vezérlés burkolatához hozzáférjek, a leírás szerint az első lökhárítót le kell venni (a ködlámpákat és a műanyag rácsokat kiszerezni), a lökhárító tartó vasat és az egész homloklafát (hűtőkkel, fényszórókkal együtt) ki kell húzni 10–15 cm-t **4**. Az **5** ábrával azt szerettem volna illusztrálni, hogy a hivatalos eljárás szerint jóformán le kell csupasztítani az autó elejét

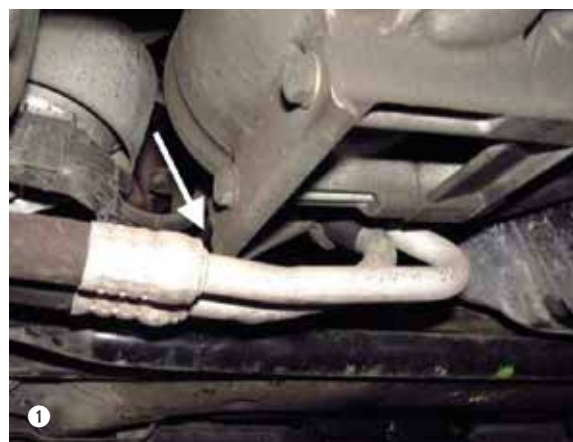
1

A nagy- és kisnyomású vezetékek néhány motorváltzat (pl. TDI) esetében a kompresszort rögzítő merevítő mentén helyezkednek el 1. A motor alsó burkolatának felakadása miatt megütődhetnek vagy akár kilyukadhatnak a hűtőközegcsövek. Emiatt teljesen leállhat a klímaberendezés. A hibakeresés során vegyék ezt is figyelembe!
