Hella Tech Opel Astra G

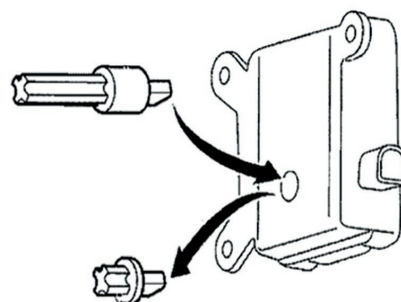
HIBÁS BELSŐ LEVEGŐKERINGETŐ CSAPPANTYÚ

Az 1998 és 2009 között gyártott járműveknél egy sérült tengely következtében a belső levegőkeringető csappantyú meghibásodhat. Ennek javítására egy módosított belső levegőkeringető csappantyúházat szerelnek be. Emellett a csappantyúállító motor rövid tengelyét kiszerelem, és a módosított házhoz tartozó hosszú tengelyt szerelik be (rajz). Átéptetés után egy alapbeállítás, ill. funkció-ellenőrzést kell végezni. A véghelyzeti ütközőelemekkel készült házat a gyártás során a következő alvázszerkezetektől alkalmazták:
