# MOST MÁR TUDJUK, HOGY VAN SLLCU

Egy Audi A8 Quattro 4.2 erőforrásának javításáról szól kínlódásunk története. Elbuktunk, felálltunk, mondjuk tizennégyszer. Végül állva maradtunk. Az Audi A8 típusához kifejlesztett ABZ motorkódú, 4,2 literes, V8-as, 220 kW (299 LE) max. teljesítményű motorja mindenképpen a motorgyártás élvonalába tartozott gyártási ciklusa idején. A motorcsalád módosításokkal, számos más motorkódon is futott a VAG-konzern csúcscategóriás gépkocsijaiban. Ez a motor növelt kompresszióviszonnyal, jobban kihegyezve, 340 LE teljesítménnyel került beépítésre 1996 februárjától az S8 modellekbe.

**BESZE GÁBOR**  
www.injektor.hu

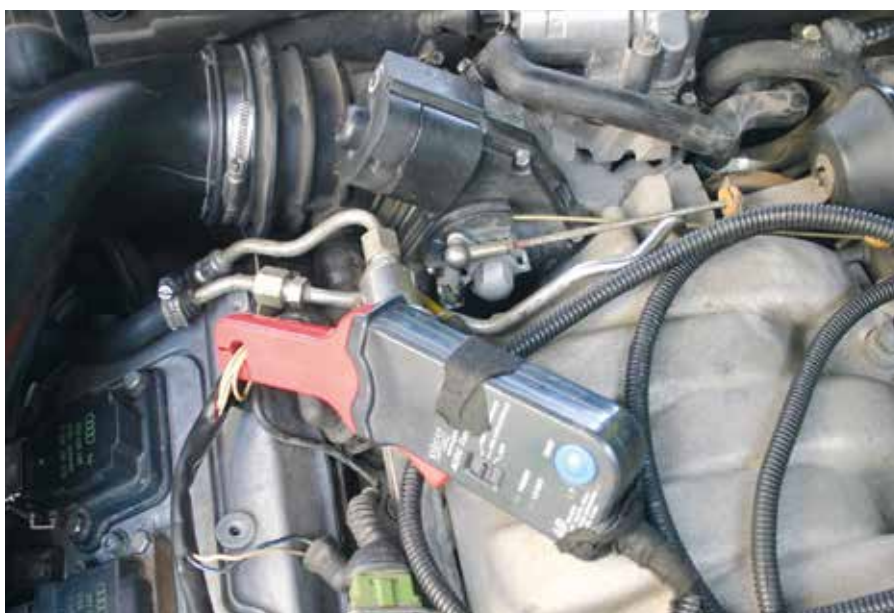
❶ Áramfelvételt mérünk, hogy lássuk, változik-e a trafók primer körének az áramfelvétele a hiba fennállásakor

A következő lépés: mérjük áramfelvételt, hogy változik-e a trafók primer körének az áramfelvétele a hiba fennállásakor. Árammérő fogóval ez egy igen egyszerű feladat, a kábelköteget szétbontva a két gyújtómodul testvezetékei közösíthetők ❶.

A gyújtótrafók áramfelvételi oszcillogramjában semmi abnormalitás nem figyelhető meg. Kipipálhatjuk.

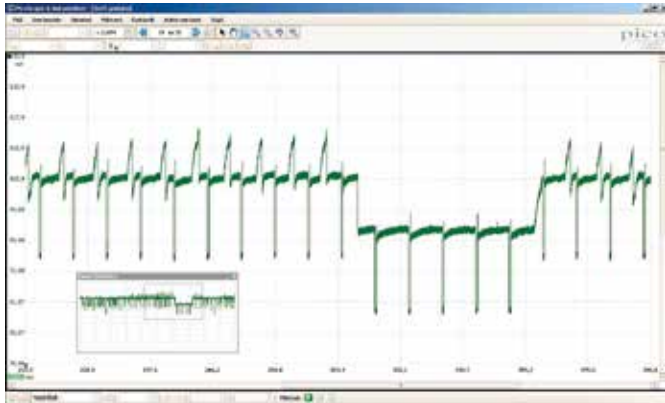
❷ A jobb oldalon látható áramzuhanás maga a hiba, a „maradék” áram az alapjáratú szelep kivezrléséből adódik, ez nem szűnt meg a hiba fellépésekor

Ugyanez a mérés a nyolc befecskendező-szelep vonatkozásában már hozott némi eredményt. Bő ötven km teljesen hibamentesen zajlott, a kiszáradófélben lévő tank utántöltése volt az egyetlen említés-re méltó esemény. Ám ezután bejött az időszakos hiba, hohóóóó, a befecskendezés ilyenkor megszűnik, úgy 40–50 ezredmásodpercre. A lakatfogó segítségével rögzített oszcilloszkópfelvétel magyarázatra szorul: nagy hengerszám esetén különösen hatékony, ha nem egyenként kell a befecskendezési jeleket mérnünk, hanem egyszerre tudjuk megjeleníteni azokat. Ilyenkor egy „közös” vezetéken mérjük az átfolyó áram alakját. Esetünkben a mért kábelben a befecskendezési jeleken kívül az alapjáratú szelep áramalakja is látható, ugyanis ezek az alkatrészek egy biztosítékról kapják a tápfeszültséget, a lakatfogót pedig célszerű – ha lehet – nem a tűzforró alkatrészek környékén elhelyezni. A jobb oldalon látható áramzuhanás maga a hiba, a „maradék” áram az alapjáratú szelep kivezrléséből adódik, ez nem szűnt meg a hiba fellépésekor ❷.

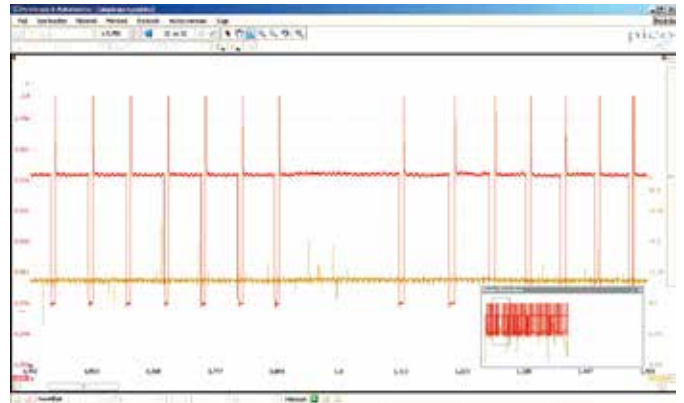
❸ A kimaradó impulzusok már feszültség „formátumban”

A kimaradó impulzusok már feszültség „formátumban”. Vele egy felvételen az alapjáratú kapcsoló jele, ami továbbra is részterhelésről tanúskodik 3.

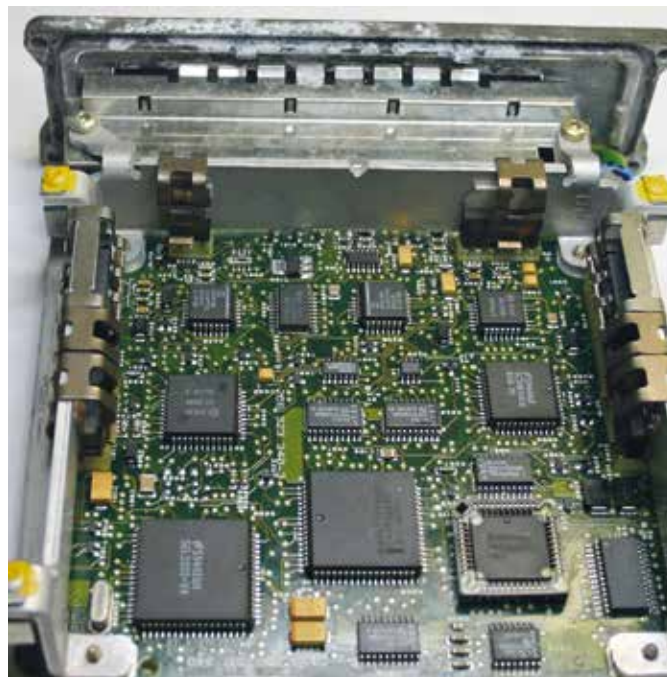
4 Az ECU-ban a cserélhető foglalatú IC-t már cserélték

Nem túl bizalomgerjesztő az ECU házán található, olasz cég címkéje. A lemezköpenyt felnyitva egyértelmű, hogy az ECU-t már mókolták: az egyik, cserélhető foglalatú IC-t már cserélték, a jelzést gondosan lekapirgálva a tejetéről 4. Minden jel szerint tehát az ECU a hibák forrása. Az olasz kollégák

alakítása mellett van még egy aggasztó körülmény: az egyik xenon-lámpa pislog. Láttunk már olyan esetet, amikor ez az ECU meghibásodásával járt. Biztosak nem lehetünk a motor vezérlőegység-hibájában, de ami biztos, bizonyítható volt: a hiba fennállásakor mindig a befecskendezést szünteti meg az ECU, rendkívül rövid időre. Erre „nem lenne joga”, hiszen minden, a korrekt működéshez – információink szerinti – szükséges bemenő jel hibátlanul, mindig ott van a bemenetén, tápellátása makulátlan. Tenni kellene a dolgát. Nem teszi, legalábbis nem mindig teszi. Emberi számítás szerint: ki kell cserélni, nincs jobb ötletünk.

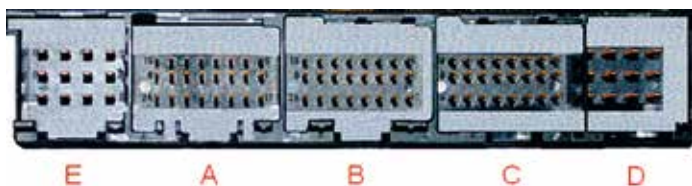
5 Az ECU csatlakozója öt szegmensre van osztva

Sajnos, az Autodata ezt a motorkódot nagyon mostohán kezeli, a motormenedzsmen kapcsolási rajzát hiába keressük benne. Egyszer már kibogoztuk, hogy „ki kivel van”, most jól jött a korábbi vázlat. Az ECU csatlakozója öt szegmensre van osztva 5, lábkiosztása a következő.

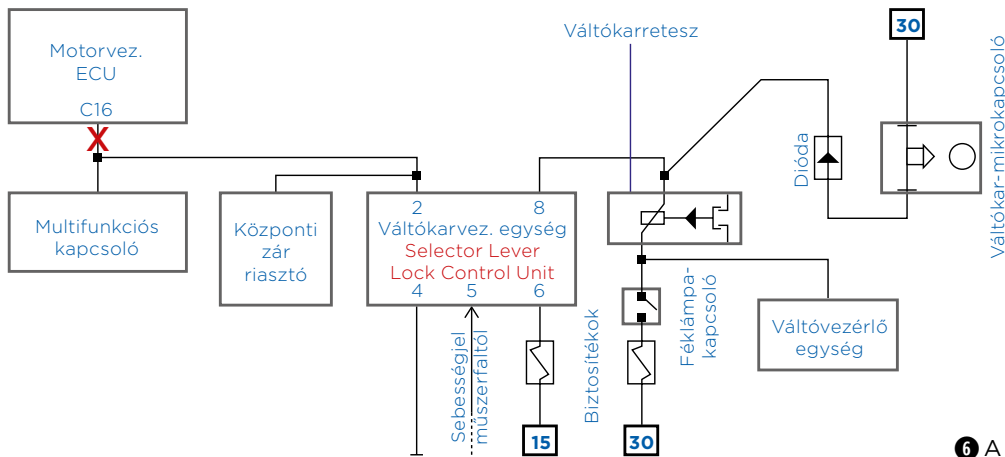
6 A rendszerelemek vázlata

Az ECU ezen a lábon keresztül tartja a kapcsolatot a „Selector Lever Lock Control Unit” (SLLCU) elnevezésű komponenssel. (Ez nem a váltóvezérlő ECU!) Ez az alkatrész azt hivatott megakadályozni, hogy gyújtásráadás, valamint fékpedálbenyomás nélkül tudjuk mozgatni a váltókart. Az ehhez szükséges információkat a műszerfaltól, valamint az ECU-tól kapja. Az ECU „C” csatlakozójának „16”-os lábán test látható abban az esetben, ha a váltókar „P”, vagy „N” állásban van. Amint sebességbe rakjuk („D” vagy „R”), ezen a vezetéken tápfeszültség látható. Ez a helyes működésre igaz, többször is ránéztünk, és a mérések időpontjában mindig így is volt! A mérések időpontjában volt így! A sokadik ellenőrzéskor viszont a „D” és „R” pozíciókban egy nagyjából 2,5–3 V-os feszültség volt látható, ami ráadásul hullámzott. Néha akár 4–5 voltot is láttunk, néha meg 2 voltot.

Elkészítettük a fontosabb rendszeremek „ki kivel van” vázlatát **6**. Egyszerű? Egy automata váltóra szakosodott kollégának bizonyára. Mi ezt a területet csupán érintőlegesen ismerjük, nekünk nem annyira az. Megszüntettük az ECU C 16 pontjára menő összeköttetést. Próba: OK. Hosszabb próba: hibátlan. Még hosszabb próba: rendben vagyunk. A kapcsolatot helyreállítva a hiba előbb-utóbb mindig bejött, széthúzva kivétel nélkül mindig hibamentes hosszú szakaszokat tudtunk megtenni. Biztos, ami biztos, ezt elég sokszor eljátszottuk. Már szinte magunk sem hittük, de mégis: győztünk. Persze, ez a „köldökszínór” nem véletlenül köti össze a rendszer két elemét, ezt elvágyva a motor indítható a választókar „D” vagy „R” állásában is. Ez – a hibás választókar-vezérlő miatt – korábban is így volt, de nem tudtuk, nem is sejtettük, hiszen sosem próbáltuk a motort így indítani.
