## PSA 1,6 HDi

# Több mint turbócsere

### PSA-MOTOROK 1,6 HDi; 66 KW/80 KW

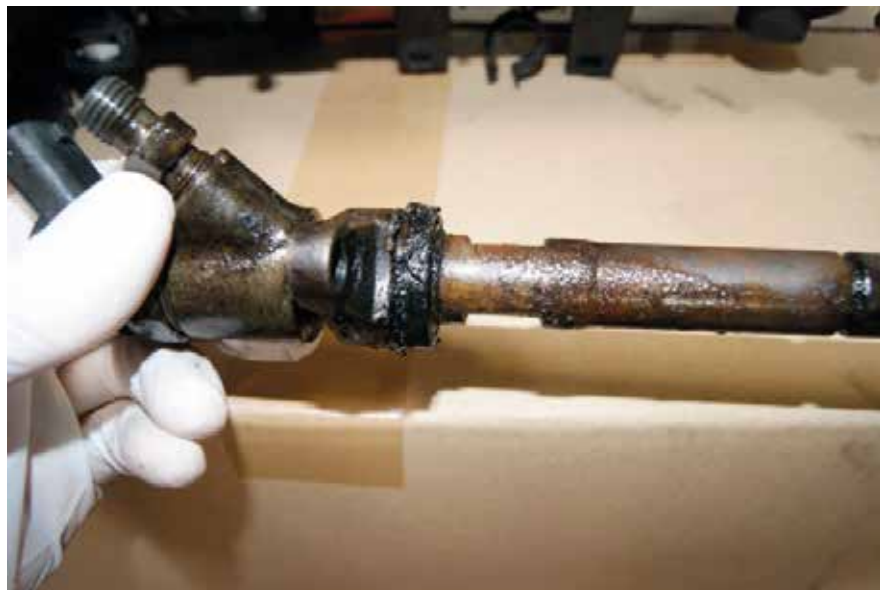
A CR injektortesten a gázátfújás nyomai.

Az injektorok ellenőrzése, tömítésük cseréje.

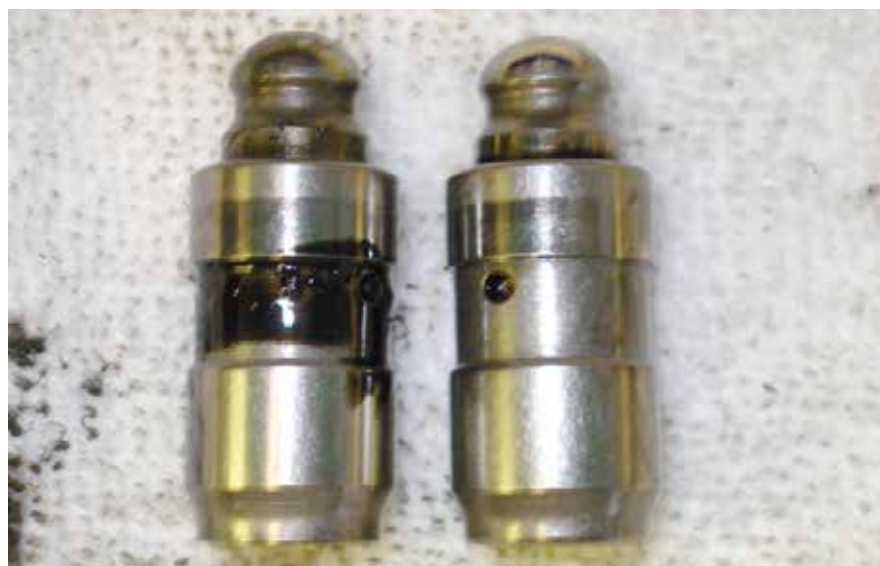
Hidrotőke végállásban, a szelepek már nem tömítenek, hidrotőkecsere szükséges.

A hidrotókkék cseréje.

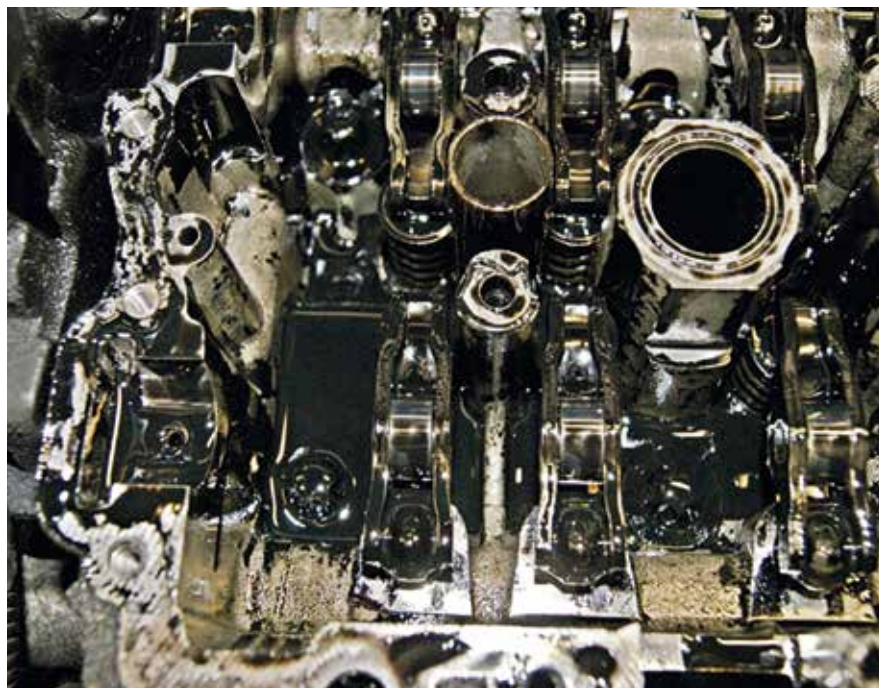
Olajlerakódás a hengerfejben és a szívócsatornában.

A hengerfej alapos megtisztítása, a lerakódások eltávolítása.
