# Hyundai i10 adatkapcsolati csatlakozó a motortérben

## Peugeot 206 hátsó lámpa probléma

## A féklámpa folyamatosan világít

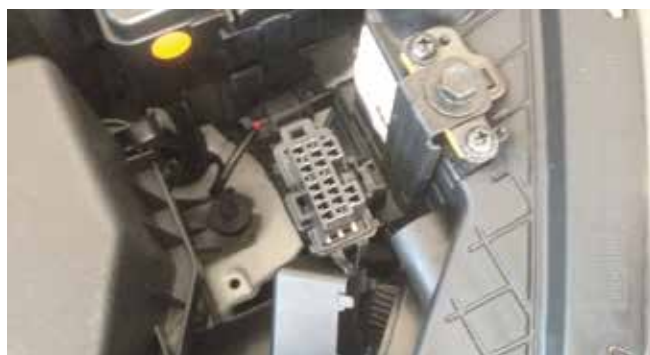
1

tetőjét felnyitva, az akkumulátor előtt található egy csatlakozót **1**, ami ugyan hasonló az EOBD-csatlakozóhoz, de nem kompatibilis azzal. A Hyundai-importőrtől kapott információ szerint a csatlakozót csak a

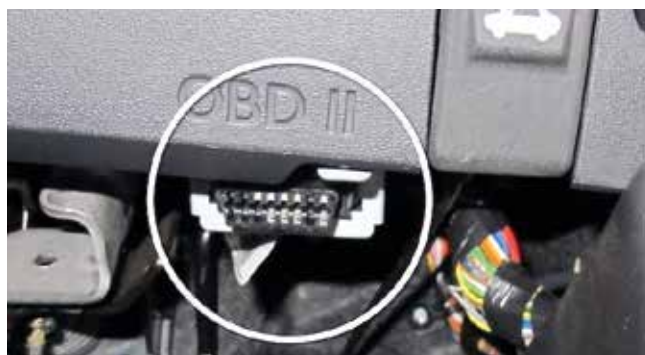
2

gyárban használják, szervizdiagnosztikára csak az utastérben, a műszerfal alatt, a motorháztető nyitófülnél található szabványos, 16 pin-es csatlakozót **2** lehet használni.

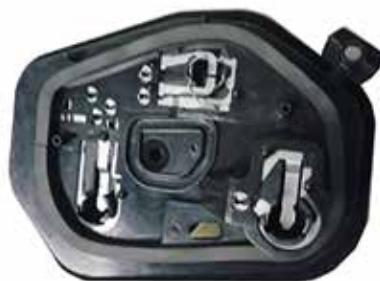
Gyakori az 1998 és 2004 között gyártott Peugeot 206-osok hátsó lámpáinál a nem megfelelő tömítettségéből adódó belső párasodás. A lecsapódott nedvesség korróziót okozhat az izzók foglalatában. Legtöbbször a féklámpa izzójának kiegészére utaló jellel kezdődik a probléma. Az izzó cseréjénél érdemes a foglalatra is egy pillantást vetni, illetve a kivett, rossznak vélt izzót lepróbálni ezen típusok esetén, nehogy becsapjon bennünket, ha izzócsere után világít a féklámpa, mert ez

lehet, hogy csak a véletlen műve és nem lesz tartós megoldás.
