Audi S3 egyenlőtlen alapjárat

Szabadúszó fojtószelep

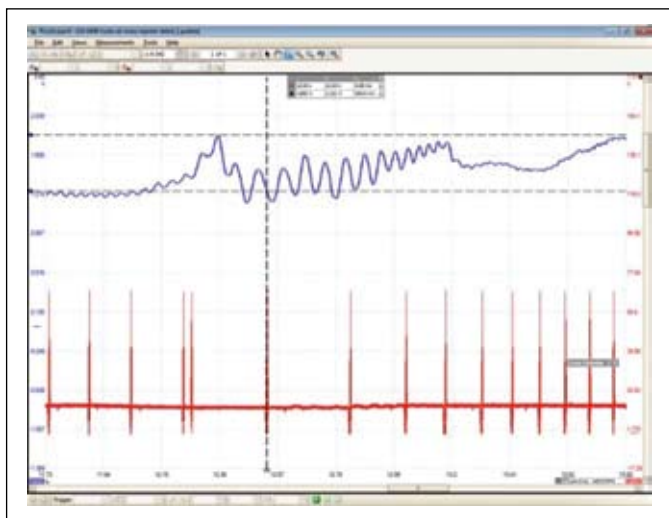
Oszilloszkóp segítségével ellenőriztük a levegő-tömegárammérő jelét (**1. ábra**), és valóban, a jeladó jele periodikusan 1,3 és 1,8 V között „hintázott” alapjáraton. Első körben a levegő-tömegárammérőt tisztítottuk meg, de ez nem segített. Azonban, ha széthúztuk a tömegárammérő csatlakozóját, akkor az alapjárat „kisimult”, kis jóindulattal még normálisnak is volt nevezhető. Ezek után arra jutottunk, hogy vagy a szenzor hibája, vagy méretlen levegő jut be szívóoldalra. A szívóoldal átnézésekor tömítetlenséget nem találtunk. Ezek után javasoltuk a tulajnak, hogy cseréltesse ki a gyanúsá vált levegő-tömegárammérőt, addig is a szenzort lekötve hagytuk, hogy majd ha a tulaj visszajön, akkor mindent visszaállítunk eredeti állapotára. A tulajdonos vissza is jött – idén májusban, majd egy évre rá – azzal a panasszal, hogy mióta a légmennyiségmérőt kikötöttük, megemelkedett a gépkocsi fogyasztása. Ez számunkra nem is volt meglepetés. Azonban továbbra is ott álltunk cseredarab nélkül, a tavalyi hibával!

1. ábra: kék levegőmennyiség-mérő jele, piros – 1. henger befecskendezőszelep-vezérlőjele

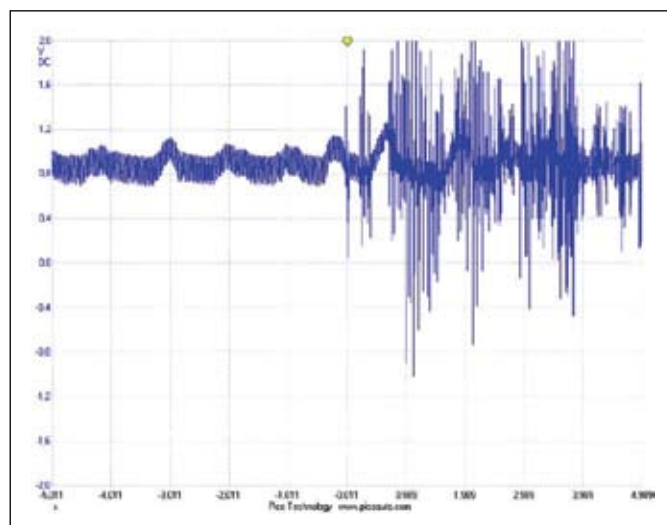
Most már alaposabban nekiláttunk. Az alapjárat továbbra is 550–1100 min^{-1} között ugrált, időnként teljesen „dadogásra” leesett a fordulatszám, és a levegő-mennyiségmérő jele 1,3–1,8 V között ingadozott, és ennek megfelelően a befecskendezőszelep vezérlőjele is változott. Ötleként felmerült, hogy hátha valamilyen okból a fordulatszám megemelkedik, és ennek a következményét látjuk a légmennyiségjel feszültségemelésében, de akkor mi okozza ezt a fordulatszám-kilengést? Egyszer-egyszer a **2. ábrán** látható „zajos” regisztrátum is tovább borzolta az idegeinket. A tavalyi tapasztalt

jelenség, miszerint is ha lekötjük a légmennyiségmérőt, akkor „kisimul” az alapjárat, visszakötte ismét egyenlőtlené válik, továbbra is fennállt. Valószínűsítettük, hogy a szenzort lekötve a motorvezérlő – a légmennyiségmérő jelét figyelmen kívül hagyva – sikeresebben határozza meg a motor üzemállapotát.

2. ábra: légmennyiségmérő jelének ingadozása és zajossága

csatlakozó gumikönyökön volt egy szakadás. Azonban mivel ez mélyen lent, nehezen látható helyen volt a motortérben, ezért ez eddig elkerülte a figyelmünket. A csövön található szakadást ideiglenesen kijavítva a motor hibátlanul működött. A tanulság: a karbantartási költségeken spórolni nem kifizetődő dolog. Ugyanis a gumikönyök szakadását a turbó olajcsatlakozásából szívárgó olaj segítette elő. A lekötött levegőmennyiség-mérő pedig hosszú távon a lambda-szonda gyors elhasználódását okozta. Vájlék hasznára!

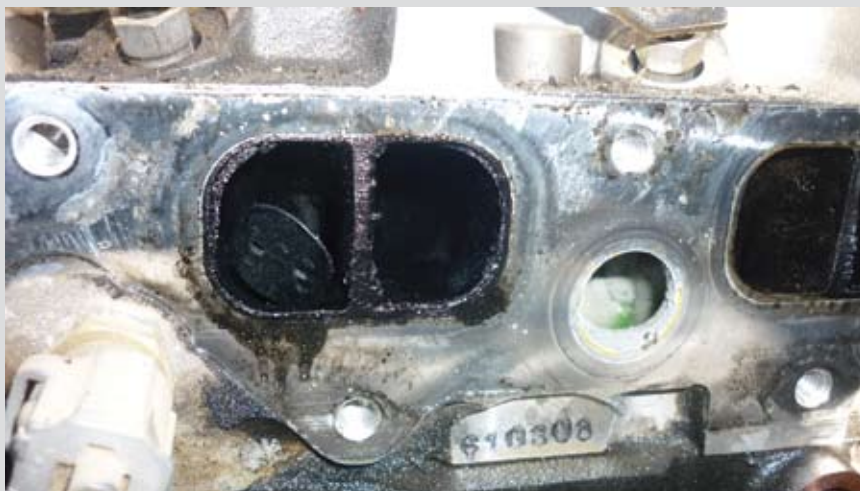
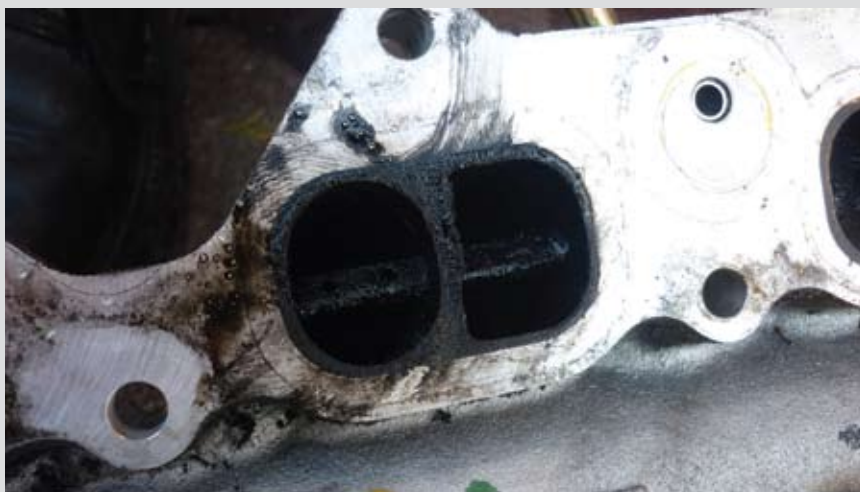
A hengerfejen az egyik szelep előtt egy ismeretlen, idegen, nem oda való tárgyat láttam.

Először nem tudtam, mi az, de mikor megnéztük a szívócsonk hátoldalát, kiderült. Ennél a típusnál minden második szívószelep előtt egy fojtószelep van, aminek a két rögzítőcsavarja kitekeredett, és az elszabadult lemezt a motor beszívta, ami szerencsére megszorult a szelep előtt! Az alkatrészcsere nem jöhetett szóba (kompletten 220 E+áfa). Alternatív megoldásként a bontott szívócsonk megoldotta a problémát. Azóta az autót nem láttuk. Vájlék hasznára mindenkinek!
