# Önbizalom nélkül nem lehet

## „Kócos” tekercs

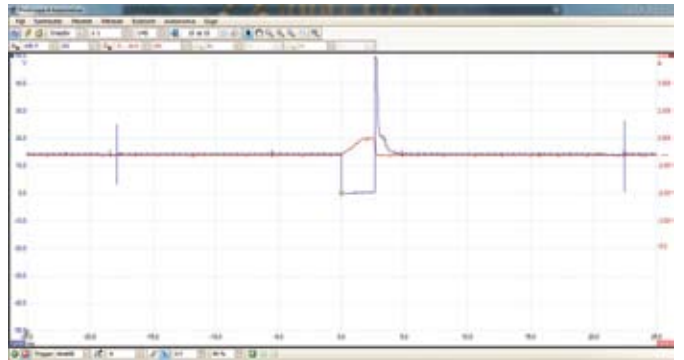
4. kép

Ekkorra már túl voltam több multiméteres mérésen, de egyszerűen nem találtam hibát. A vezetékek szakadás- vagy zárlatvizsgálata nem hozott eredményt. Újra csatlakoztattam az oscilloszkópot, és elkezdtem rángatni a kábelköteget. A biztosítéktábla felőli stekkerhez érve egyszerre megjavult a monitoron látható diagram. A saruk összerakítása és kontaktjavítása meghozta az eredményt: az összes befecskendezőnél állandósult a jó oscillogram (**4. kép**). Gyors hibatároló-el-

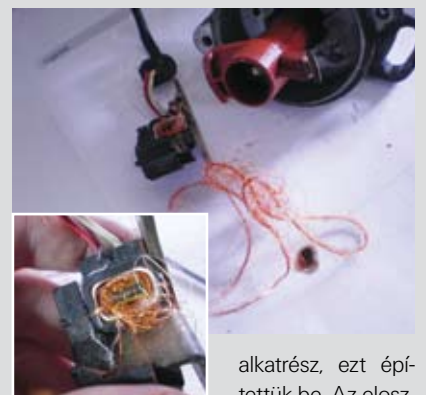
befecskendezős, így könnyű dolgom volt. Ez azt jelenti, hogy valószínűleg a motorvezérlő nem kap fordulajelét, és ezért kivezérlés sincsen. Ennél itt nincsen főtengely-érzékelő, csak a gyújtáselosztóban van egy indukciós érzékelő. Szétszedtem a csatit és bekötöttem egy sima biciklidinamót, a már jól megszokott „szinuszelgenerátorom” megpörgettem, és már szikra is volt és befecskendezés is. Levettem az elosztófedelét és nem is kellett már más mérést elvégezni itt. Ilyet még nem láttam! A jeladó réztekercselése az elosztótengelyre volt rátekeredve (1. kép). A jeladónak van van egy kis kerete (2. kép), ami körbefogja a jeladómágnest, de ez eltűnt, és a rézvezeték szépen kimászott az elosztóba. Innentől már nem volt ECU-nak küldendő fordulajel. Szerencsére volt egy bontott

alkatrész, ezt építettük be. Az elosztótengely-csapágy erősen rágódva forgott már, ezért ezt meg kellett csapágyazni. Az összerakás után pöccintésre beindult a kocsi.
