Tanulságos történetek szakértői szemmel II.

KAROSSZÉRIA JAVÍTÁS

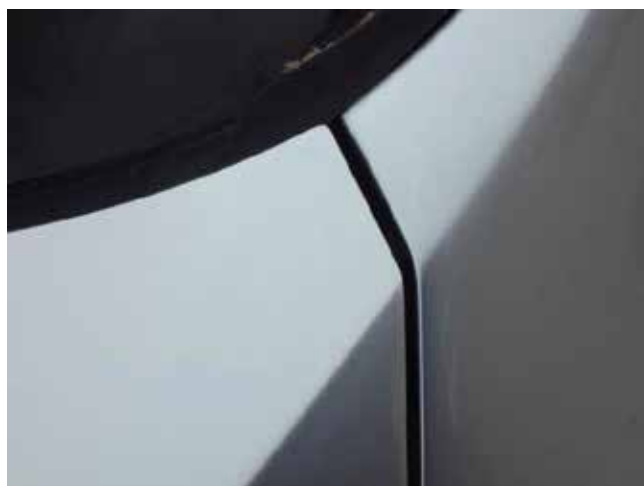
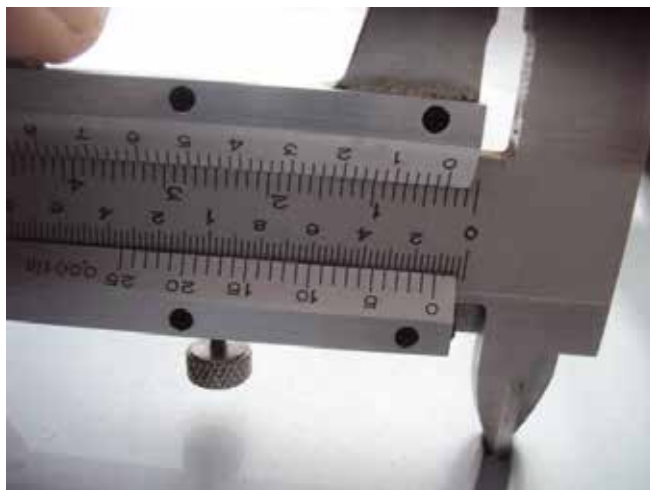
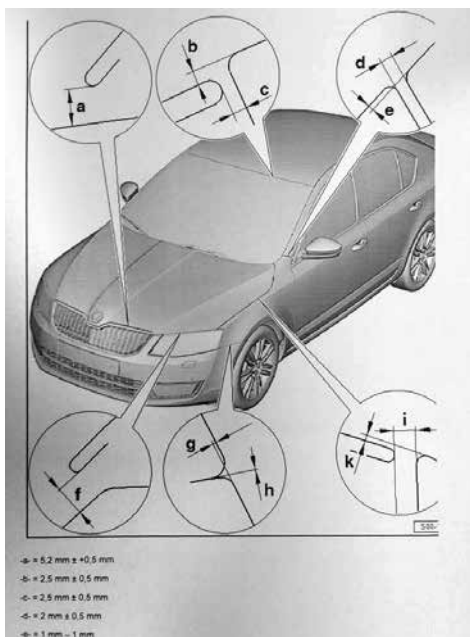
javítás után azonban a használat során egyrészt a bal oldali ajtónál esőzés után vízbefolyást észlelt a tulajdonos, valamint a karosszériajavítás laikus általi alaposabb vizuális megvizsgálása után a szakszerűséggel kapcsolatban kétségek merültek fel mintegy a jármű átvétele után 2 hónapon belül. Nézzük meg, hogy milyen megállapítások születtek a karosszériaelemek illesztési/illeszkedési vizsgálata után: A motorháztető mind a bal, mind a jobb oldalsó szélének vonala, valamint mind a bal, mind a jobb oldali sárvédő felső, a motorháztető felé eső élvonalára nem fut párhuzamba, valamint a motorháztető szélvédő felé eső sarki „letörésének”

– viszonyítási alapként kezelve a jobb oldalt, mely nem volt javítva – megállapítható volt, hogy a bal oldali ajtóknál a bal hátsó ajtó első élvonalára, és a bal első ajtó hátsó élvonalára közötti távolság nem egyenletes, tehát a látható karosszériavonalak nem párhuzamosak, valamint a bal hátsó ajtó síkjában a gépjármű eleje felé tekintve látható, hogy a bal első ajtó felső, a „B oszlophoz illeszkedő” pontja több mm-rel eláll, kifelé dőlve nincs síkban a bal hátsó ajtósíkkal, ami szemmel láthatóan lefelé szűkülően változott.

Ezekből jelen vizsgálatot érintő értékek: $d = 4,2 \text{ mm} \pm 0,5 \text{ mm}$

gyári	gyári FTH	gyári ATH	mért
1	4,2	4,7	3,7	3,9
2	4,2	4,7	3,7	3,7
3	4,2	4,7	3,7	4,2
4	4,2	4,7	3,7	5

Gyári előírás, hogy a hézagméretek beállításához vagy ellenőrzéséhez pl. a beállító sablont – 3371 – kell használni. A függőleges vetületben mért értékek

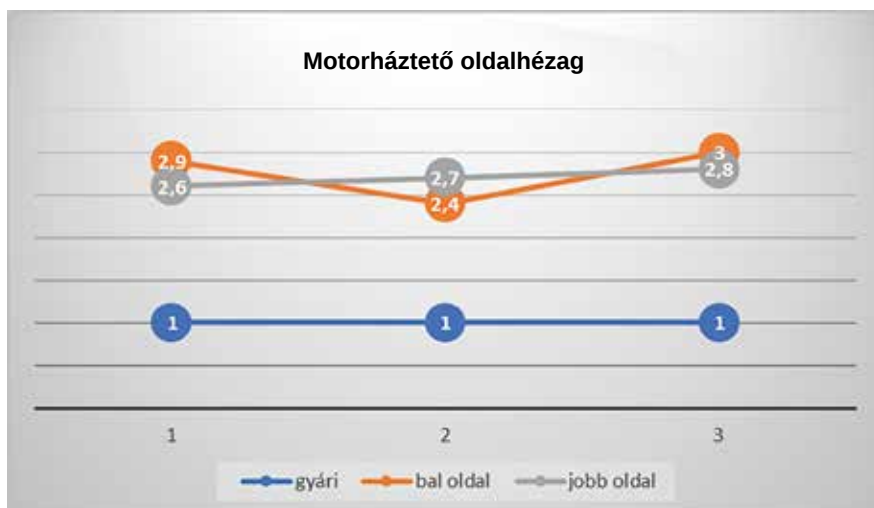
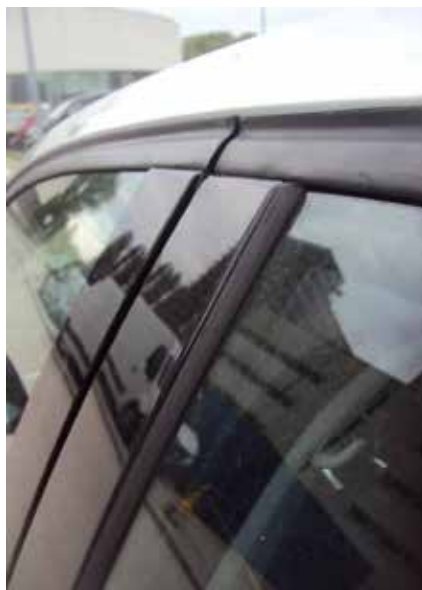
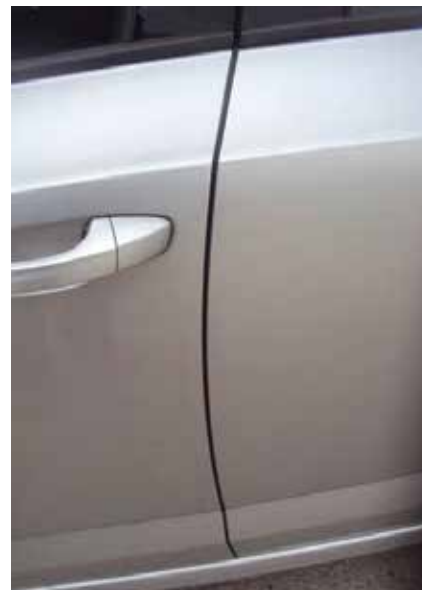
vonala nem párhuzamos, szemmel láthatóan befelé/felfelé növekedő szögben eltérő az „A” oszlop karosszériaelemének a szélvédő alján lévő vonalvezetéstől mindkét oldalon.

Ezekből az adott vizsgálatot érintő értékek:

oldalhézag: $k = 1 \text{ mm}$,

$i = 2,8 \text{ mm} \pm 0,5 \text{ mm}$

Motorháztető felső „letörés”:

gyári	gyári ATH	gyári FTH	bal oldal	jobb oldal
2,8	2,3	3,3	3,2	3,8

A számok tehát hitelesen igazolták a vizuális ellenőrzésnél feltárt hibát. És akkor még a vízbefolyás miatt beszélnünk kell a bal oldali ajtóról.

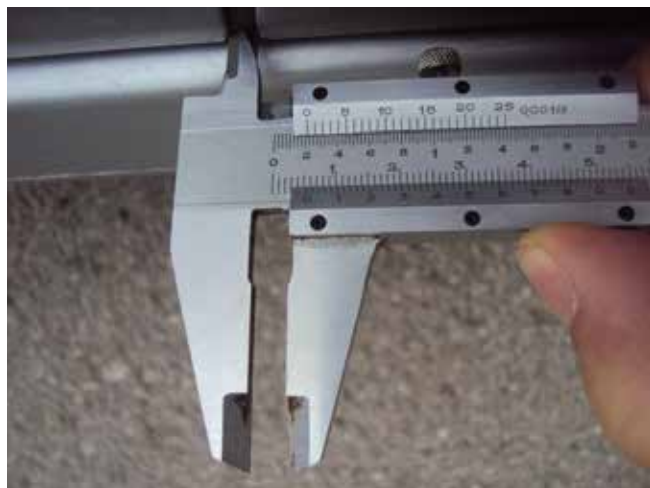
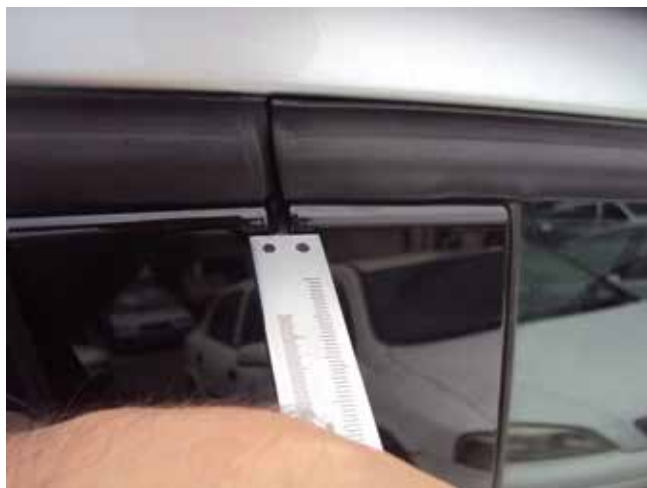
Hogyha összehasonlítottuk a gépjármű bal és jobb oldalát, akkor

tendenciája igazolta, hogy reális lehetett a tulajdonos azon állítása, hogy eső után az autó ajtajának megnyitásakor nagyobb mennyiségű víz loccsan ki az ajtórésből, mely ok-okozati összefüggést mutat a helytelenül beillesztett karosszériaelemekkel.

Ezek után talán nem volt meglepő, hogy a javított elemeken festékrétegvastagság-mérést végeztek, melynek értékei a gépjármű egyes karosszéria-elemein 900–1200 mikron között volt meghatározható.
