ABS-hibalámpa világít 2005 után gyártott Opel Astra-H, Zafira-B modellek- ben

VW Lupo 3L automata váltóval

Citroën C1 2005–2011 Pontatlan tüzelőanyag- szint-jelző

Hyundai Getz égéskimaradás és ingadozó alapjárat

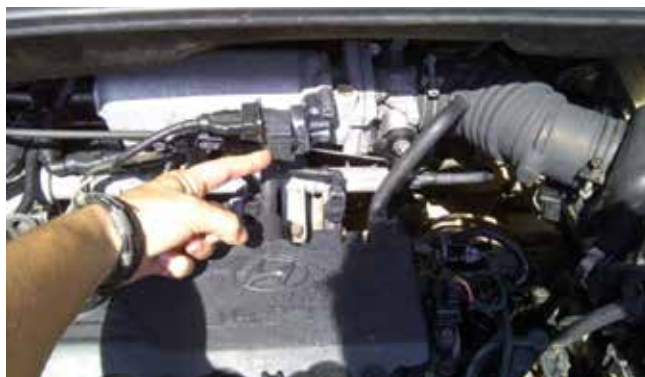
Ha egy 2002 és 2005 között gyártott, 1,1 literes motorral szerelt Hyundai Getz érkezik a műhelybe égéskimaradás és ingadozó alapjáratú problémákkal, a hibát valószínűleg az alapjáratú motor elszennyeződése okozza. A lerakódások miatt az alapjárat-szabályozás nem elég pontos. Az alapjáratú motor megfelelő szerrel tisztítható. Ilyenkor érdemes a környező alkatrészeket is megvizsgálni, és szükség esetén azokat is tisztítani. Ha a lerakódások már olyan mértékűek, hogy a tisztítás során az alkatrészek sérülhetnek, akkor az érintett elemeket érdemes kicserélni, mert máshogy nem garantálható a megbízható motorüzem.
