# Egy gyakran lenullázódó napiszámláló

Felhívott egy autószerelő barátom, hogy van nála egy 2007-es évjáratú, 1.4 PD motorral szerelt Skoda Fabia típusú gépkocsi a következő tünetekkel. Főleg az utóbbi hetekben, hidegebb időkben vette észre a tulajdonos, hogy menet közben lenullázódik egy pillanatra a kilométerórán a napiszámláló és vele párhuzamosan az időt is elfelejti a kijelző. Rögtön rávágtam, nyugodtan hozzátok el a kocsit, megnézem. Ennek a típusnak típushibája, hogy a műszerfalbetét meghibásodik és nem képes stabil tápfeszültséget biztosítani. Gondoltam, rutinmunka lesz.

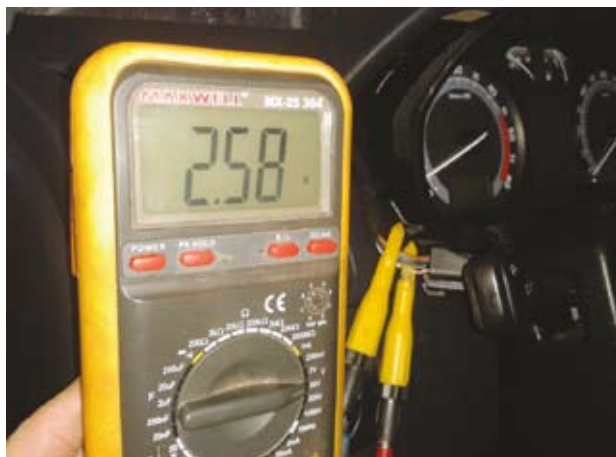
Kivettem a óracsoportot megint, és megmértem, vajon megvan-e ott a várt állandó 12 V. Most csak 2,58 V-ot mértem multiméterrel **1** azon a vezetéken, ahol tegnap este, tökéletes autónál 14,3 V volt. Hangsúlyozom, hogy multiméterrel, mert köztudott, hogy a multiméter nagyon be tudja csapni a tapasztalatlan felhasználót. Vagyis, mint azt később látni fogjuk, hiába mutat a multimé-

**1** Becsaphat minket a multiméter!

ter majdnem jó értéket, az áramkört ő olyan minimálisan terheli, hogy egy kontakthibát így kiszűrni nehézkes.

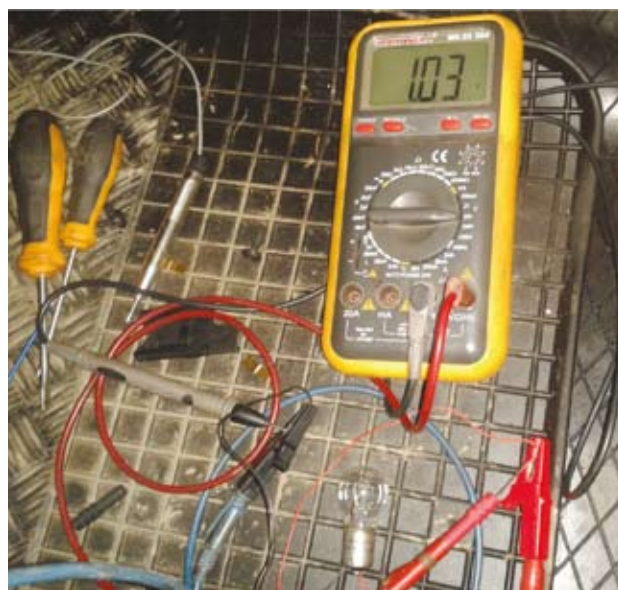
**2** Terhelt áramkörben már helyes értéket mutat

Az áramkörbe párhuzamosan bekötöttem a 21 W-os izzót, abban a pillanatban a multiméter által mutatott feszültség leesett 1,03 voltra

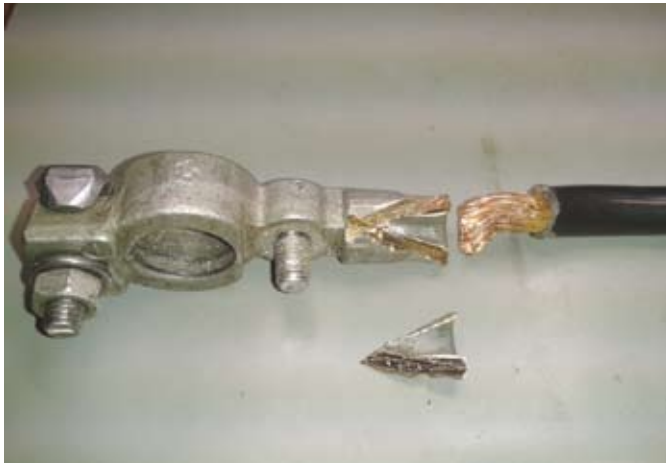
3 Kibontott akkusarun még nem látható a hiba...

Az alábbi képen szabad szemmel „csak” elszíneződés látható az érintkezési felületen. Sajnos a fénykép nem adja vissza teljesen élethűen 3

Nincs más hátra, elővettem egy új akkumulátorsarut, egy 30 centis vastag rézkábelt, és készítettem egy új stabil testkábel. Majd néhány nap próba következett. Az autó azóta tökéletes, a tulajdonos elégedett.

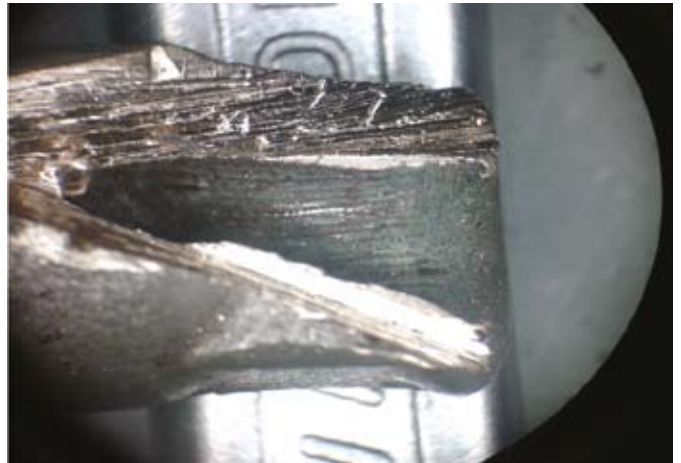
4 Nagyító alatt azonban jól látható az erős korrózió

Mikroszkóp alatt az érintkezési felületen már jól látható az erős oxidáció 4
