Belső égésű motorok hengerfelületének mikrogeometriai vizsgálata

DR. SOLECKI LEVENTE,
SZÉCHENYI ISTVÁN EGYETEM
JÁRMŰGYÁRTÁSI TANSZÉK

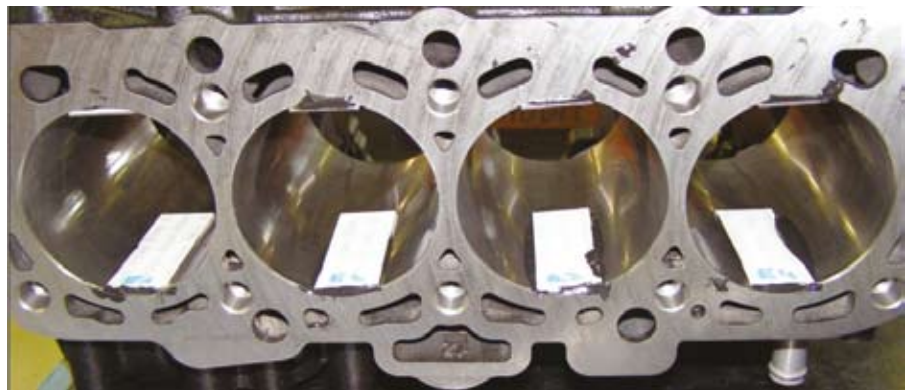
❶ Szilikonlenyomat készítése a hengerfelületről

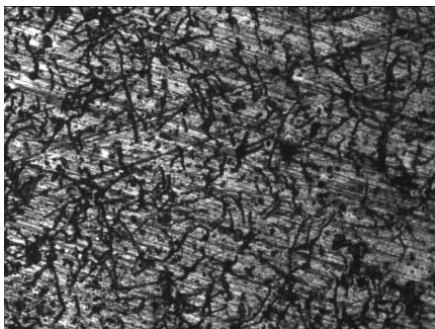
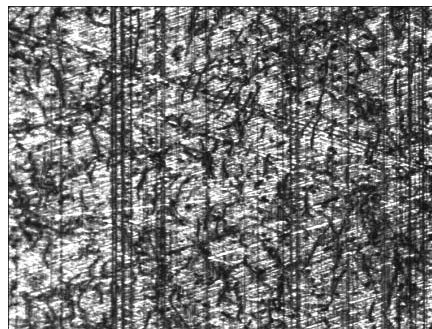
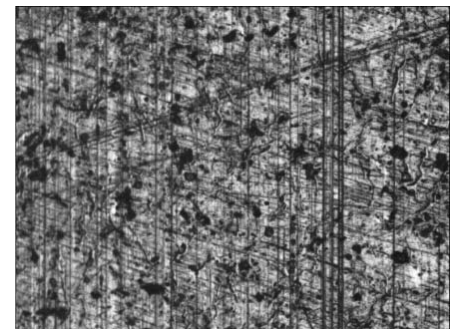
3 4 5 Az 500 órát járatott motor kiindulási hengerfelületéről készített lenyomat, a kopott hengerfelület és a kopott hengerfelületről készített lenyomat képe

magassága csökken, a finom mintázatot el is tűnhet, másrészt a felületen olyan hosszirányú karcok keletkeznek, melyek gyártáskor egyáltalán nem voltak. A kopásnyomokból arra lehetett következtetni, hogy az elvárásoknak megfelelően a legnagyobb kopás a löket mentén a löket felső harmadában van, ahol egyrészt az égésből a legnagyobb nyomások hatnak a dugattyúra és ahol már mind a 3 gyűrű érintkezik a hengerfelülettel. A legkevesebbet – 500 órát – járatott motor **3 4 5** hengerfelületén voltak olyan területek, ahol nem volt kopásnyom, és abból, hogy a felület az égéstermékektől kocszosodott, arra következtettünk, hogy

ilyen terhelés mellett nem is érintkezett azon a részen a gyűrű a hengerfelülettel. Mivel a gyűrűk alsó holtpontja alatt is voltak hosszirányú karcok, ez arra utalt, hogy itt a dugattyú palástfelülete érintkezett a hengerfelülettel.

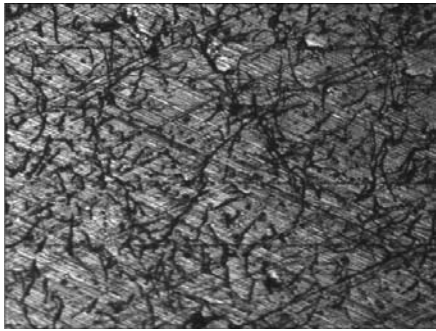
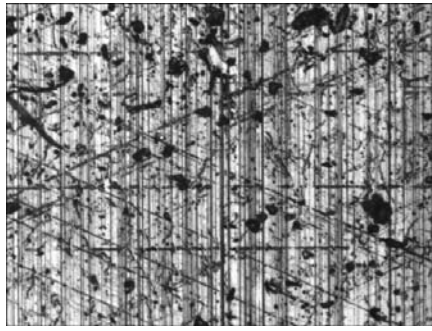
6 7 Az 1000 órát járatott motor kiindulási és kopott hengerfelületéről készített lenyomat képe

Az 1000 órát járatott motornál **6 7** sokkal több kopásnyom keletkezett, mint az 500 órát járatottnál, és a teljes lökethosszon jelentkeztek a kopások, de még maradt mintázat az eredeti felületből is.

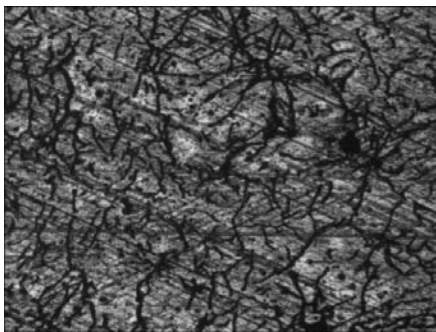
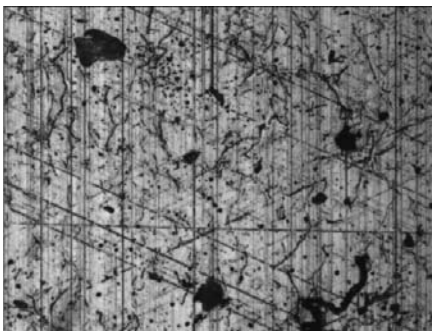
8 9 Az 1500 órát teljes terheléssel járatott motor kiindulási és kopott hengerfelületéről készített lenyomat képe

Az 1500 órás teljes terheléssel járatott motor **8 9** hengerfelületén a kopás hatására keletkezett hosszirányú karcok szinte teljesen eltüntették az eredeti mintázatot, a

mintázat szempontjából ez a hengerfelület megközelíti ezzel az élettartamának végét.

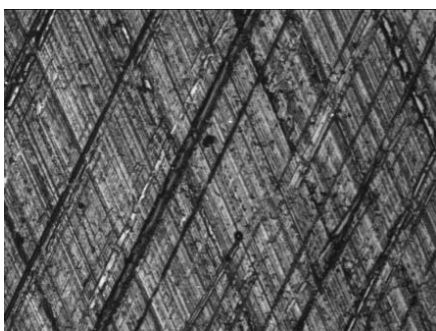
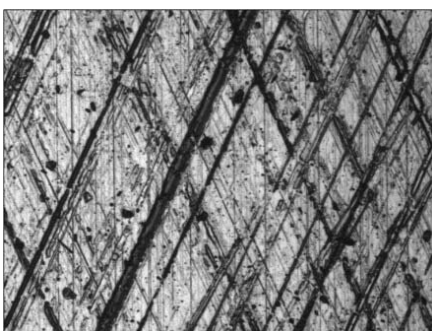
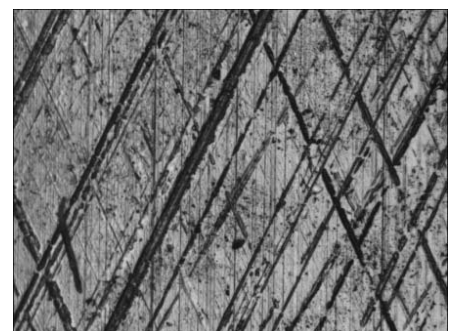
A másik vizsgálati sorozatot egy spirálhónolt **10 11 12** és egy lézerkezelt hengerfelületű **13 14 15**, de egyébként ugyanolyan felépítésű négyhengerű Otto-motoron végeztük. A motorok hengerfelületeinek szívó- és kipufogóoldalairól vettünk a kiindulási állapotban szilikonlenyomatot. Ezután a motorokat 40 órát járatották fékpadon könnyű terheléssel. A járatás után a motorokat szétszerelték és a kopott hengerfelületekről lenyomatot vettünk. Ezután a motorokat ugyanúgy, mint legelőször összeszerelték, és megint 100 órát járatották könnyű terheléssel. A járatás után megint szétszerelés és a hengerfelületekről lenyomatvétel következett. Így össze lehet hasonlítani, hogy ugyanannak a motornak a hengerfelülete a bejáratás első 40, majd az azt követő 100 óra alatt, ami a további működés szempontjából nagyon fontos, hogyan változik. A vizsgálat alapján megállapítottuk, hogy az első 40 órás járatás mindkét hengerfelületen nagy jelentőségű kopásnyomokat. A különbség a következő 100 órás járatásnál jelentkezik: míg a spirálhónolt hengerfelületű motornál további kopásnyomok keletkeznek, addig a lézerkezelt hengerfelületű motornál nem keletkezik további észrevehető kopásnyom ez alatt a 100 óra futás alatt. Tehát a lézerkezelt hengerfelület viselkedése kedvezőbb, mint a spirálhónolté, mivel a rövid bejáratás után a kopás lecsökken. A mérési módszer alkalmasnak mutatkozik ilyen többlépcsős – a motor ismételt szét- és összeszerelésével járó – kopásvizsgálatok elvégzésére.

10 11 12 A spirálhónolt hengerfelület kiindulási, 40 és 140 órás kopott állapotáról készített lenyomat képe

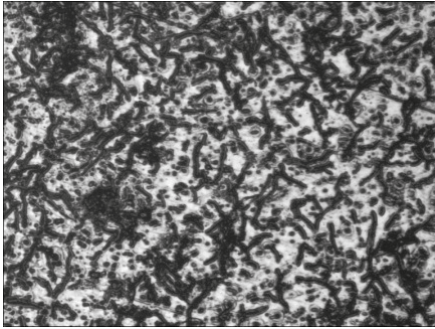
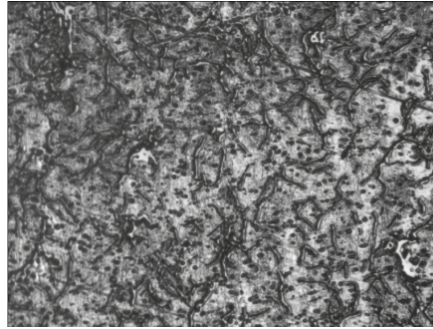
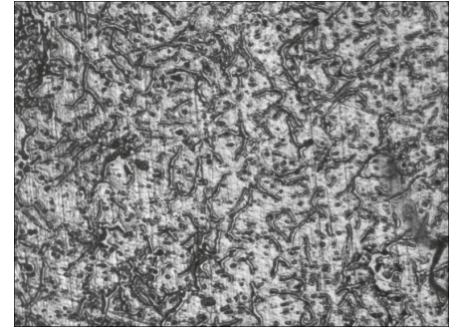
13 14 15 A lézerkezelt hengercsőfelület kiindulási, 40 és 140 órás kopott állapotáról készített lenyomat képe
