Ismét a hidrotőke!

A mostani eset szerencsésebb, a tulajdonos – kedves barátom – tudta, hogy egy jó diagnosztával kell kezdeni. Az autó egy Opel Astra G 1.6-os Ecotec. Már kb. egy éve azt csinálja, hogy alapjáraton – jól érzékelhetően, hallhatóan – ki-kihagy a motor. Ez lehet égéskimaradás. Okozhatja gyújtásgond, lehet befecskendezési probléma (elektromos, mechanikus), de lehetséges, hogy szívó- vagy kipufogószelepekkel lesz a baj. A hibakódolvasás nem hoz eredményt, a hibatároló üres. Nem is gondoltam azt, hogy lenne erre vonatkozó hibakód, mondjuk égéskimaradásra utaló, mert akkor már régen jelezte volna a tulajnak a műszerfali hibajelző lámpa.

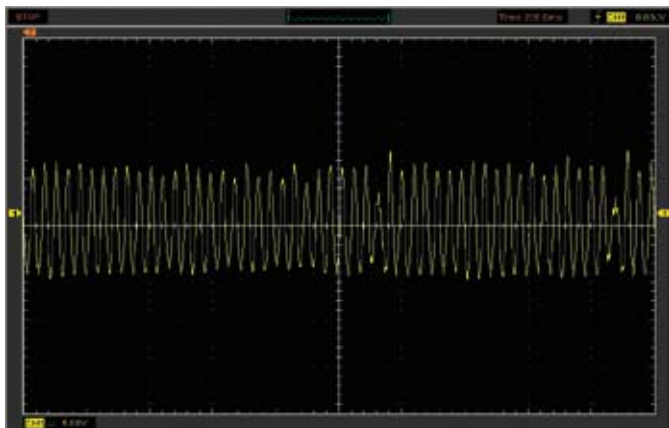
1

Először a kipufogógáz nyomáslengését mértem meg alapjáraton pps (pressure pulse sensor) szenzor segítségével **1**. Mondhatnám,

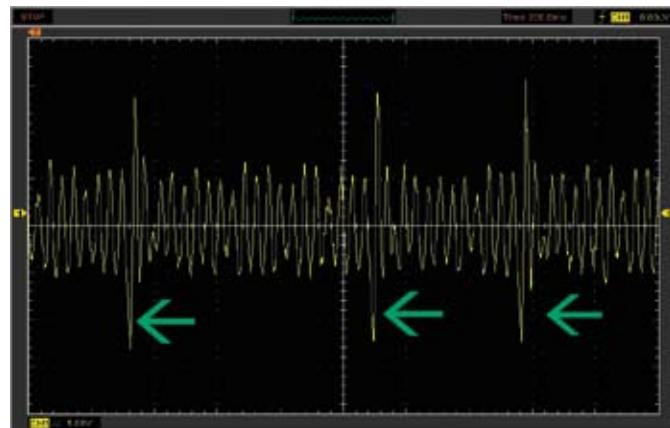
3

hogy volt egy sanda sejtésem, hogy mit fogok látni. Nem is kellett sokat várni, és beigazolódott a gyanúm **2**: az első kihagyás után egy határozott vákuumhullám alakult ki a kipufogóban. Ahogy a motor melegegett, úgy jött egyre több kihagyás **3**. Tehát a kipufogószelepekkel lesz a baj, nem zárnak tökéletesen. A gyanú a hidrotőkére terelődik, valószínű, hogy kitámasztanak. A szívóoldali lengéseket is ugyanilyen módszerrel mértem meg. Itt is vannak elváltozások a

Sajnos ennél a motornál előfordulnak olajfogyasztásból adódó kokoszodások a szelepszárazakon is. Első lépésként olajcserét javasoltam. Ha van rá családi keret, akkor meg lehetne próbálni a hidrotőkét kitisztítani, vagy cserélni, ha muszáj. Ha nem javul a helyzet, akkor le kell venni a hengerefejt sajnós, és a szelepeket újra becsiszolni gépműhelyben.

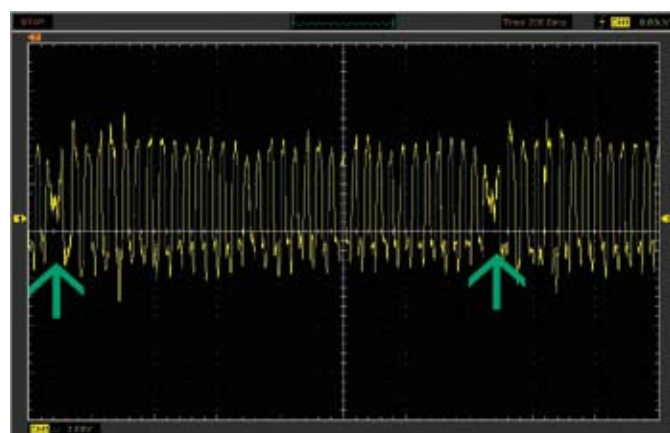
4

kihagyások következtében **4**. Elmondható, hogy biztosan a szelepezérlésben kell a hibát keresni.
