# Felvillanó fényszóró

Autószerelő barátom keresett meg egy 2003-as évjáratú Mercedes E270 típusú autóval.

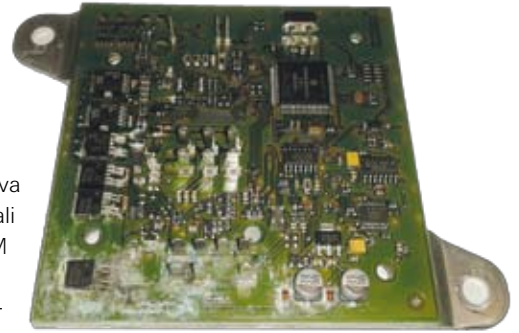
A fényszóró vezetékkötegét megbontva és követve kiderült, hogy a jobb oldali utaslábtérnél van egy úgynevezett SAM (Signal Acquisition Module) modul, ami felelős többek között a világításért is. Elkezdtem kibontani a lábtérnél lévő kárpitot, amikor megfogtam, éreztem az erős nedvességet a szőnyeg túoldalán. Ekkor már éreztem, hogy itt lesz a probléma. Kibontottam teljesen a szőnyeget és a SAM modult kisereltem az autóból, majd levettem a burkolatát, és az alábbi látvány fogadott: még a hozzá nem értő is láthatja, hogy itt erős korrózió van a NYÁK-lapon.

Mikroszkóp alatt, türelmes és hosszas munka után alaposan megtakarítottam a NYÁK-lapot és következett a főpróba. Beszereltem és a világítás tökéletes. A beázás okát természetesen meg kell még keresni, és meg kell szüntetni, de szerencsére gyorsan kiderült, hogy „csak” a SAM-modul beázása volt a probléma. Ezután rákerestem interneten a problémára, és kiderült, hogy valószínűleg típushibáról lehet szó, mert nagyon sokan küzdenek ilyen és ehhez hasonló problémákkal ennél a típusnál. Ha valamelyik szerelő kollégám is hasonló esettel találkozik, akkor most már remélem, tudni fogja, merre keresse a hiba okát.
