# Amikor az olcsóbb drágább lesz

A történet alanya egy 1995-ös évjáratú VW Passat B4, melyben kevesebb, mint egy éve cseréltek hátsó futóműszilendet. Azóta a jármű alig 25000 kilométert tett meg, de a tulaj ismét a hátsó futóműre panaszkodott. Nem csak az autó dinamikus viselkedése romlott, de észlelhetően „leült” a hátulja. Az autó alá nézve egy, a fém házból kifordult gumiszilent látványa fogadott, ami miatt a hátsó felfüggesztés lejjebb ereszkedett. A vulkanizálás gyenge minősége miatt a gumi és a fém közötti kapcsolat olyan gyenge volt, hogy ilyen kevés idő és megtett kilométer után elengedték egymást **1**. Jól látható az ábrán az is, hogy a perem környékén egy kb. 2 cm<sup>2</sup>-es darab maradt a fémen, ott erősebb volt a vulkanizálás, mint a gumi keresztmetszete, ezért ott elszakadt. Ezen a kis darabon kívül a teljes gumi kicsúszott és olyan a felülete mintha soha nem is tapadt volna a fém házhoz **2**.

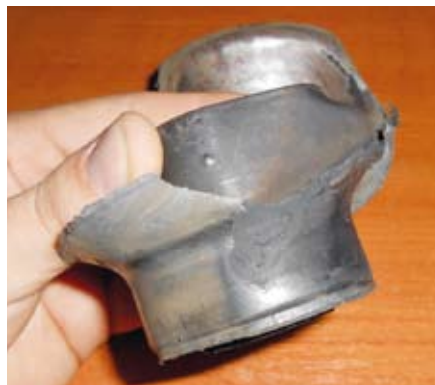
**2**

Márkát nem illik mondani, de annyit elárulhatok, hogy nem egy gagyi kínai termékről, hanem (árban is) egy alsó közepkategóriás, német OE beszállító szilentjéről van szó. Az újbóli szerelés költsége és az autó „kiesése” miatt, amennyit

nyert az ügyfél az olcsóbb szilenttel, már el is bukta, nem beszélve arról, hogy egy 15 évesnél idősebb autónál a fékcsovek oldása gyakran rejt magában nem várt akadályokat.
