Elektrolitkondenzátor-hiba a vezérlőegységben

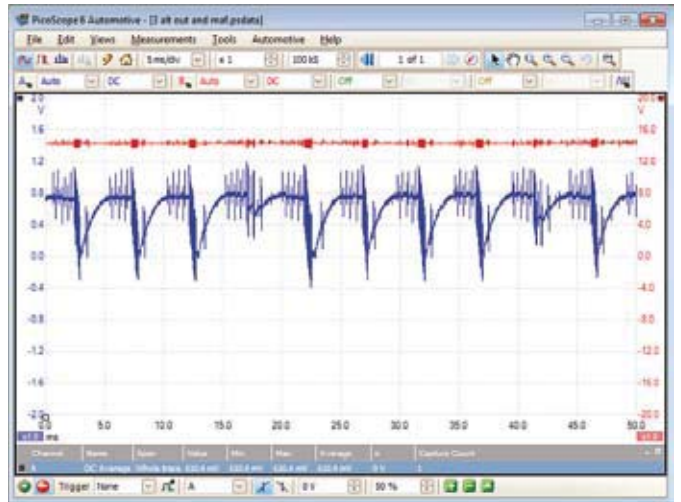
A generátor töltőkábelére is rá mérve ott szintén – a MAF-szenzor jelének előbb említett feszültségcsúcsaival egyidőben – zavarjelek voltak mérhetőek ❷

Ezen zavarjeleket folyamatosan lehetett mérni a motor leállításáig, a motor újraindításakor kis időre eltűntek, azonban ha a váltókart a P állásból kimozdították, akkor újra jelentkeztek. Minden elképzelhető táp- és testcsatlakozás le lett ellenőrizve, meg lett tisztítva, de a hiba csak nem akart megszűnni. Azonban amikor a váltóhoz menő egyik csatlakozóját szét húzták, az oscilloszkóppal mérhető feszültségcsúcsok eltűntek. Ebben a csatlakozóban a váltó EPC (Electronic Pressure Control) nyomásszabályozó szeleptekercsének a kivezetései vannak. Ezek után akár gyanakodhattunk volna

❷ Hálózati zavarjelek a generátor töltővezetékén mérve

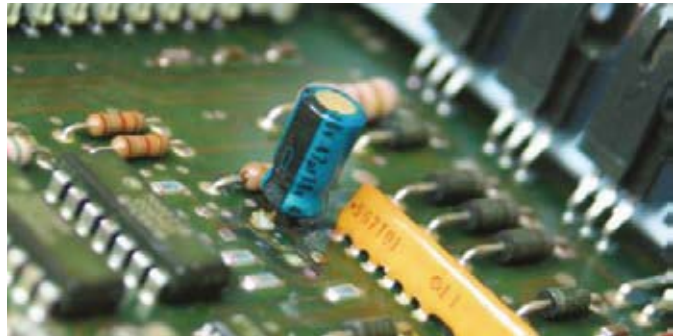
az EPC-szelep hibájára is, azonban a mért feszültségcsúcsok túl szabályosaknak tűntek, így első körben a vezérlőegységre terelődött a gyanú. Ami megalapozottnak is tűnt, ugyanis az elektronika fedelét leszerelve 3 szemmel láthatóan hibás, kifolyt elektrolitú kondenzátort találtunk. A ❸ ábrán látható a kifolyt elektrolit által

❸ A kifolyt elektrolitkondenzátor a NYÁK-lapon

okozott korrózió a kondenzátor negatív kivezetésénél. Közismert, hogy az elektrolitkondenzátorok idővel egyre inkább veszítenek a kapacitásukból (hőigénybevétel esetén hamarabb kiszáradnak), egyre jobban melegítik saját magukat is, ennek hatására előfordulhat, hogy az elektronikai paraméterek romlásán túl szabályosan felforr bennük az elektrolit, amitől azok felpúposodnak, esetenként fel is robbannak, vagy a nagy nyomástól a kondenzátor alján egyszerűen kifolyik a maradék elektrolit. Így már nem tudnak megfelelni a tápfeszültség-„simítási” vagy zavarcsökkentési feladataiknak. A kondenzátorok kicserélése és az áramköri panel tisztítása után a motor hibátlanul működött. Válgék hasznára!

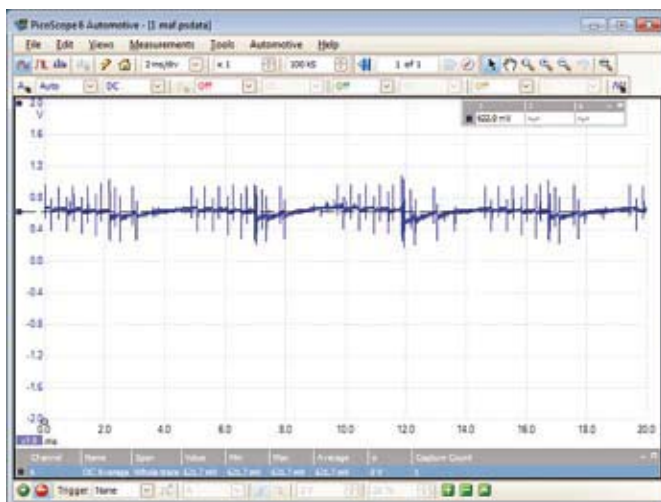
Az EGR-szeleppel kapcsolatos számtalan hibalehetőség kizárása után a MAF-szenzor vizsgálatok a jelfeszültséget multiméterrel mérve az elfogadható 0,60,9 V egyenfeszültségszint között volt. Azonban a MAF-szenzor csatlakozóját szét húzva, eltekintve az időnként jelentkező véletlenszerű „dadogástól”, a jármű egészen vezethetővé vált. A MAF-szenzor jelét oscilloszkóppal megvizsgálva ugyan az egyenfeszültség valóban 0,6 V környékén volt alapjáraton, azonban az egyenfeszültségre folyamatosan feszültségcsúcsok szuperponálódtak ❶

❶ Zavarjelek a MAF-szenzor jelén
