Technikai információ

Repedt lambda-szonda

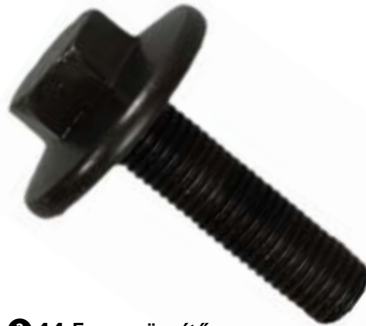
A CT 881 K3 vezérműszíjkit a FORD 1,25 (16 V), 1,4 (16 V) és 1,6 (16 V) motorokhoz két főtengely-rögzítőcsavart tartalmaz, az egyik 29 mm, a másik 44,5 mm hosszú. A FORD 2005. augusztus 15-től tért át a 44,5 mm hosszú csavar alkalmazására.

1 29 mm hosszú rögzítőcsavar

2 44,5 mm rögzítőcsavar

Meg kell mérni a csavarfurat mélységét és ennek megfelelő csavart kiválasztani: 42 mm mélység, 29 mm hosszú csavar, 52 mm mélység, 44,5 mm hosszú csavar.

Mindkét csavart 40 Nm + 90 fok elfordítással kell meghúzni.

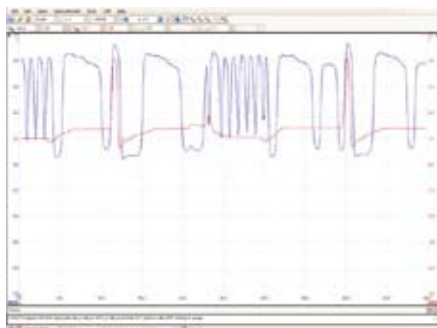
1

Az alábbi eset egy 2004-es évjáratú, Rover 45 (motorkód K16) gépjárművel történt. A motor hibajelző lámpája világított, viszont a tulajdonos különösebben nem tapasztalt rendellenes motorműködést. A hibakód-kiolvasáskor a P0170 - Fuel system adaptations out of range (Befecskendező-rendszer adaptációs értéke határértéken kívüli) hibaüzenet lett detektálva. Ez után egy gyors menetpróba következett, amikor is a diagnosztikai műszerrel az élőadatokat fűrkészve egy különös dologra figyeltek fel. Még gázadáskor is a katalizátor előtti lambda-szonda 0 V körüli érté-

ket mutatott. Először is a tüzelőanyag nyomása lett leellenőrizve, ami rendben lévőknek látszott. A tüzelőanyag-szűrő azonban még az eredeti gyári volt, biztos, ami biztos alapon ezt cseréltük. Ahogy azonban várható volt, ez nem is hozott javulást az előzőleg már detektált lambda-szonda-feszültségben. A tüzelőanyag-ellátó rendszer további ellenőrzése lehetett volna egy logikus folytatása a hibakeresésnek, azonban mivel a menetpróba alatt nem volt tapasztalható a motor „dadogása”, a lambda-szonda került a figyelem középpontjába. A lambdaszonda feszültség jelét oszcilloszkóppal mérve (kék regisztrátum) az első pillantásra normálisnak tűnt 100–900 mV körüli „ugrásokkal”.

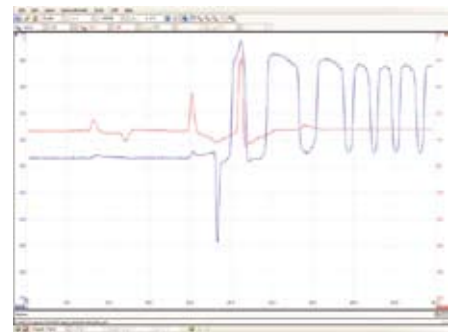
2

Azonban a dús és szegény keverék üzemálapotok váltakoztatása során a lambda-szonda-jel érdekes változáson ment keresztül 2. Jól láthatóan a feszültségjel 0 V alá is leszállt (majdnem -0,6 V-ig). Tudva azt, hogy a lambda-szonda, belső ellenállással rendelkező feszültséggenerátornak tekinthető és az elektrodák között az oxigénkoncentráció-különbséggel (légköri és kipufogógáz-oxigéntartalom) arányos potenciálkülönbség alakul ki. Így

egyértelművé vált, hogy a szonda meg lehet repedve, mivel ebben az esetben képzelhető el, hogy a szenzor referenciaoldalára kerülő kipufogógáz miatt ad le a szenzor rövid ideig negatív feszültségelet. A diagnosztikai műszerrel kiolvasott 0 V körüli élőadat is ennek lehetett a következménye. A lambda-szondát kicserélve a hiba többé nem jelentkezett. „Padlógáznál” a jelfeszültség az elvárt 900 mV körüli értékre ugrott. Válgék hasznára!
