Nehezen induló tehergépjármű a gázolajszűrő cseréje után?

A Mahle KX191/1D (MAN TGA, TGX, TGL) és KX80D (Mercedes-Benz Actros, Axor) tüzelőanyag-szűrők cseréje után gyakori probléma, hogy a motor nehezen indul, és gyakran megjelenik hibaüzenet is a műszerfalon. Ennek oka legtöbbször az új szűrő szakszerűtlen beszerelése, melynek két lehetséges módját ismertetjük.

A dugattyúátmérő a bejáratásnál zsugorodik

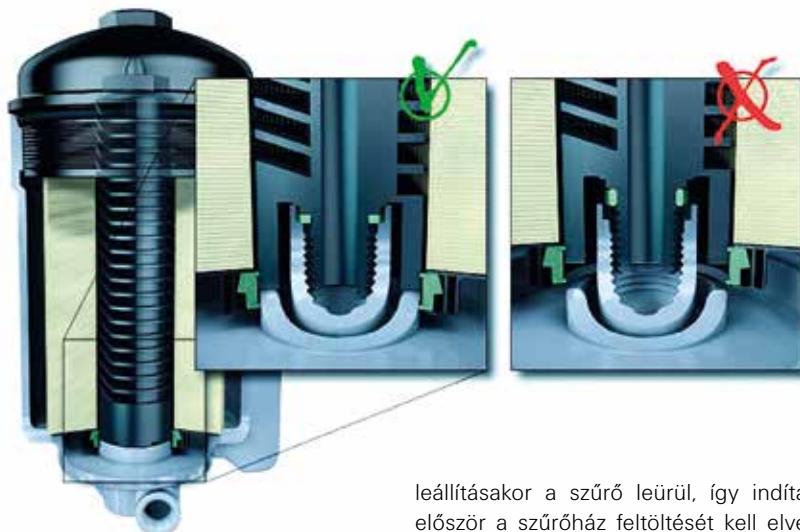
2. eset: a központosító csap nem zárja el a leeresztő járatot

Tömítetlenség lép fel, amikor a fedelet nem csavarják vissza eléggé, és a leeresztő járat szabadon marad (lásd az ábrát!). Az autó

leállításakor a szűrő leürül, így indításkor először a szűrőház feltöltését kell elvégeznie a tüzelőanyag-szivattyúnak, ezután tud a befecskendezőrendszerhez szállítani, ez okozza a nehézkes indítási procedúrát. Ezért fontos, hogy mindig meggyőződjünk róla, hogy a leeresztő járatot elzárja az illesztőcsapon lévő tömítés.

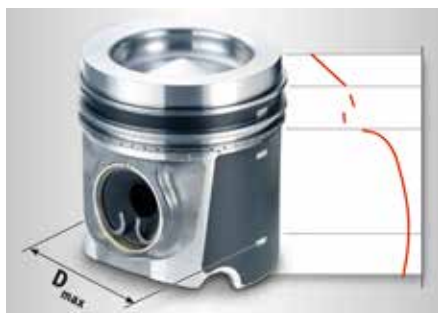
Egy új dugattyú bejáratásának első óráiban plasztikus deformáció történik. A legtöbb dugattyúnál a névleges átmérő néhány század milliméterrel csökken. Ezt a folyamatot dugattyúszoknya-hibának is szokták nevezni.

Az átmérőcsökkenés oka a dugattyúban ébredő mechanikai és termikus feszültségekre vezethető vissza, melyek az első üzemleleg állapotra való felmelegedés során keletkeznek.
