Makacs Golf, hiszékeny javítók, peches tulaj

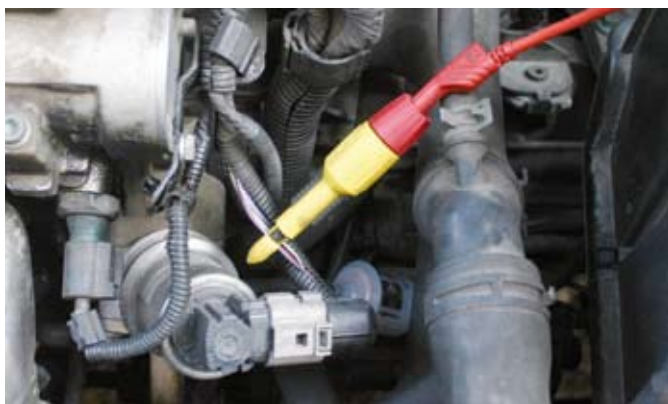
Nem így történt. A Golf megkapta a második, vadonatúj EGR-szelepet. Később a harmadikat. Azután a negyediket, mert újra és újra ennek az alkatrésznek a hibáját „olvasták ki”. Biztos, ami biztos alapon új gyertyákat és trafót is kapott a makacs, javulásra nem hajlandó Golf. Ezután keresett fel bennünket a kocsi reményvesztett tulajdonosa **(1. kép)**.

1. kép: a bűnbaknak kikiáltott és négyszer kicserélt EGR-szelep. Egyszer sem kellett volna

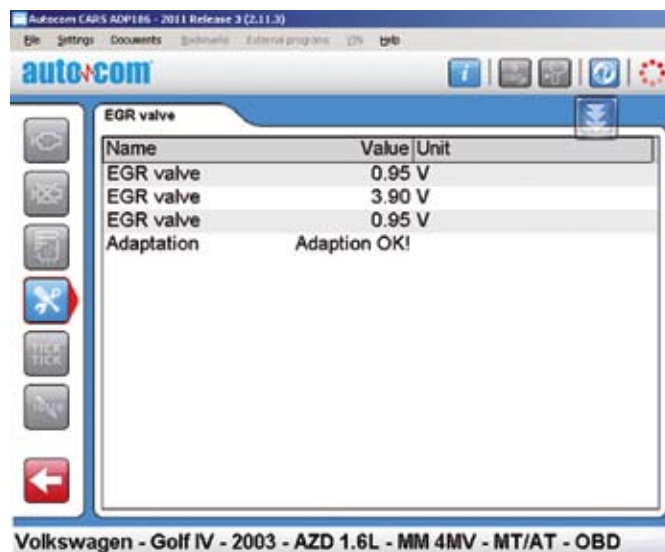
2. kép

Amit az előttünk dolgozó kollégák elfelejtettek megtenni, az az EGR-szelep alapbeállításának elvégzése volt: ennél a típusnál egy új EGR-szelep beszerelését követően meg kell ismertetnünk az ECU-t a szelep végállásaival. Ha ezt elmulasztjuk, az ECU a régi szelep végállásait fogja várni az új szelep esetén is, aminek csak egy végkifejlete lehet: hibakód az EGR-rendszerrel kapcsolatban **(2. kép)**.

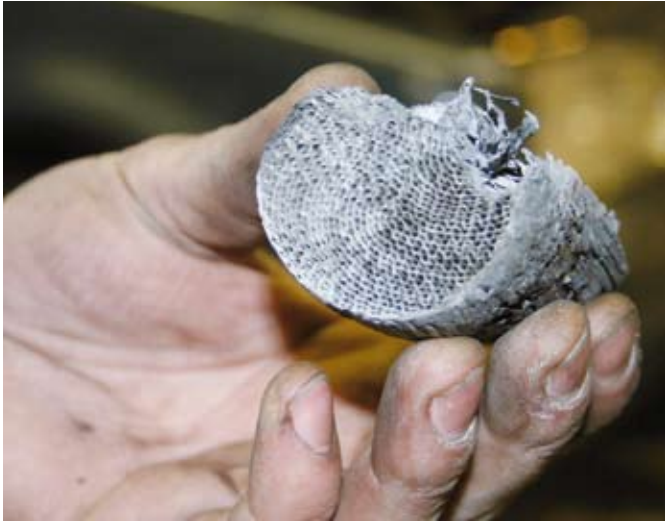
3. kép

A katalizátorra gyanakodtunk, de finoman kézzel megütögetve nem zörgött, pedig ilyen esetekben szinte „kötelező” zörögni. A rendszert megbontva azután láttuk, hogy a katnak kutya baja, szerencsére. Ennél a típusnál viszont közvetlenül a leömlő után találunk egy „előkatalizátort”, ami viszont darabokra volt esve. Egy nagyobb darabja beleszorult az ezt követő kipufogócsőbe, annak eredeti keresztmetszetét jelentősen lecsökkentve.

(Az „előkatalizátor” kis méretéből adódóan indítás után gyorsan eléri a működéséhez szükséges hőmérsékletet, néhány típuson környezetvédelmi okokból alkalmazzák.) **(3. kép)**

A katalizátordarabok eltávolítása és a rendszer összerakása után próba: megjötték a pacik.

Teljes létszámban visszaköltöztek a motorba, most már öröm a vezetés. Egyetlen feladat marad hátra: a szétesett, eltávolított kat pótlása.

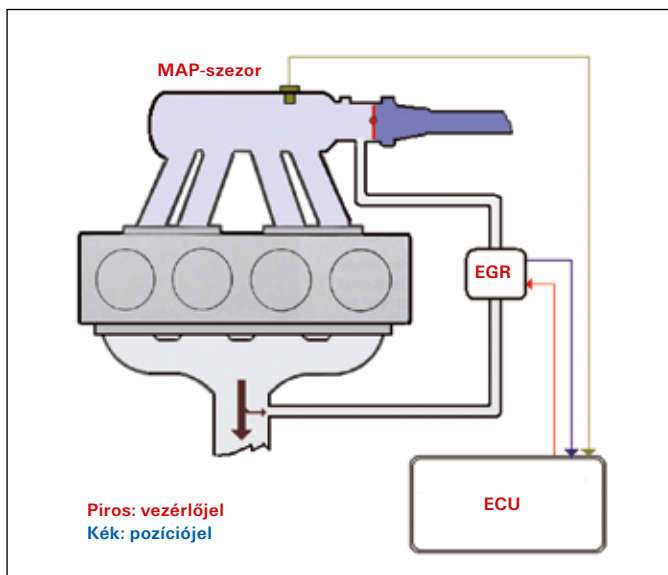
4. kép

Igazság szerint valószínűleg már a legelső EGR-szelep cseréje is indokolatlan volt, ezt a hibakódot ugyanis a vezérlőegység a kipufogórendszer jelentős dugulása miatt generálta újból és újból! Az összefüggés az alábbi vázlatunk alapján jól látható (4. kép).

Ha a kipufogórendszer részben eldugul, a fojtás előtt megnövekszik a nyomás. A megnövekedett nyomás miatt pedig a számítottnál jóval több kipufogógáz áramlik a szívócsőbe az EGR-szelepen keresztül. A motorvezérlő-egység a tárgyalt modellnél az EGR-szelep pozícióján kívül a szívócsőnyomás-érzékelő jelét is figyelembe veszi a kipufogógáz-visszavezető rendszer ellenőrzésére. Adott EGR-kivezítésre a szívócső nyomásának jól meghatározott értékhatárokon belülre kell emelkednie. Esetünkben a dugulás miatt jóval nagyobb volt az EGR-szelepen áthaladó gáz mennyisége, ezért generálta az ECU az EGR-rendszerrel kapcsolatos hibakódokat.
