Rövidre szabva

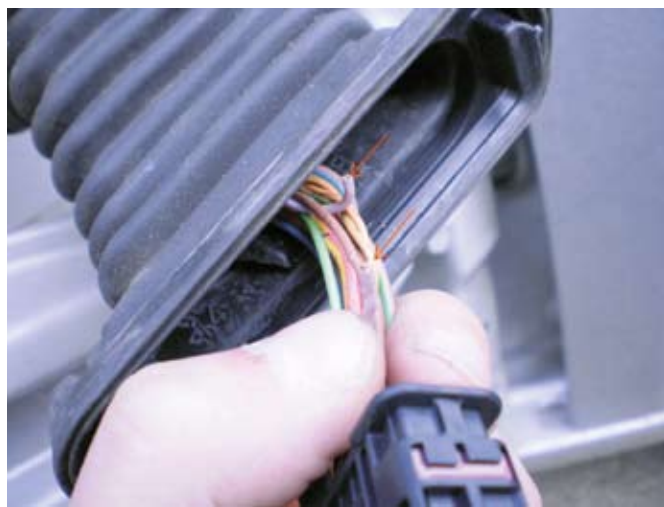
3. ábra

Légszágongokkal küszködő 1.6 literes, 2004-es, BGU motor kódú Volkswagen Golf 5. autót vettünk vizsgálat alá. A hibatárolóban a légszákra vonatkozóan a következő hiba volt eltárolva: „Ütközéserzékelő, oldallégszák, Zárt áramkör a pozitívhoz, nyitott áramkör”. Az érzékelőt már kicserélték, de a helyzet nem változott, sőt állítások szerint még rosszabb lett. Meg kéne nézni ezt a bizonyos oldalsó ütősszenzort, hogy kikérdezzük a hogyléte felől. Az érdekesség itt jött: ennél a típusnál nem az ajtókárpitnál kell a bontást elkezdni, hanem kívülről magát az ajtóborítást kell levenni **(1. kép)**. És rögtön itt van a kérdéses ütősszenzor **(2. kép)**. Ránézésre semmi gond nincsen vele, vezetékai jók, nem sérültek. De cserélték, és nem lett jó, tehát a hiba csak itt lehet. Nagyon sokszor szokott lenni, hogy a vezeték szakad el az ajtózsanérnál, mivel ott van átvezetve a vezetékköteg. A karosszériából egy csatlakozó van beépítve. Ezt kiszabadítottam, átdugtam az ajtón kívülré, hogy remekül hozzá lehessen férni. Már csak a gumiborítást kellett visszafejteni, és nocsak! Máris itt a bűnös! A jeladó egyik kábele elszakadt az ajtócsatiban **(3. kép)**. Plusz mellette, egy vas-

tagabb tápkábel szigetelése egy helyen eltűnt **(4. kép)**. Miután az elszakadt vezetéket és a sérült társát megjavítottuk, és kitöröltem a hibatárolót, elgondolkodtunk azon, hogy minden ajtónyitáskor a kábelek törnek, mert túl rövidre van hagyva a hossza. Rossz a kialakítása az egészen! Ez a helyzet még egy nem várt balesetnél is azt okozhatta, hogy nem nyílik esetleg az oldalsó függönylégszák. Pont azért, mert ki van spórolva az, amitől jó lenne. És a másik az, hogy az autók és az elektronika olyan gyorsan fejlődik, hogy alig lehet követni, de a vezeték szigetelésének anyaga, az nem! Az csak úgy egyszerűen eltűnik(het), nem várt zárlatot okozva. Az autók vételára az egekben, viszont a minőségük ezt nem követi (pénzből él a gyártó is...). Ezt többedmagammal is így gondoljuk! E kis elméleti kitérő után összepakoltuk az ajtót és még egy gyors ellenőrzés a légszák-ECU-ba, és készen is lettünk.
