## Egy vízszivattyú-reklamáció

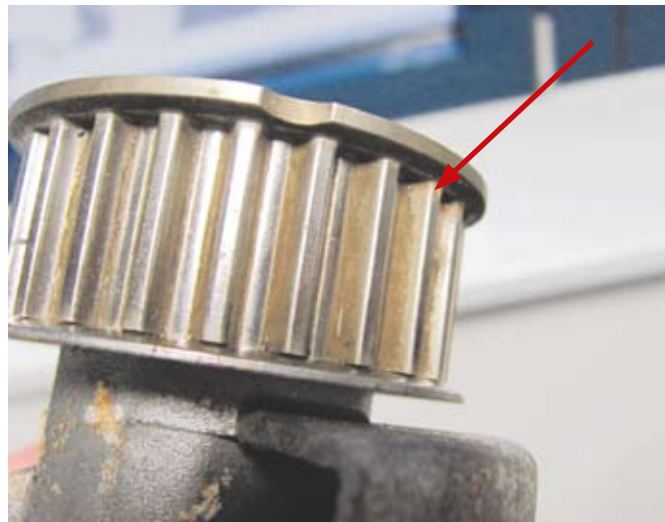
4. ábra

A VKPC 85624 cikkszámú vízszivattyút azzal a panasszal hozták az SKF központjába, hogy a beszerelés után 11 hónappal és 33 000 km futásteljesítmény megtételét követően zajossá vált a csapágya, és a tengelye lóg. A beküldött vízszivattyút megvizsgálva a tengely lógása nem volt különösebben érzékelhető, a csapágy zaja igen. Azonban a szíjkerék bordáin az látható, hogy a vezérműsúly nem feküdt bele a fogárkókba teljesen, mivel a fogárkók és a bordák találkozásánál korróziós és szennyeződési nyomok vannak (a 3. ábrán nyíllal jelölve), ezek teljesen felfekvő bordássúly esetén, annak mozgásából adódó koptatóhatás miatt nem tudnak kialakulni. Továbbá a bordákon a súly által hagyott nyomok a súly egyenetlen felfekvésére is utalnak (4. és 5. ábrán nyíllal jelölve), mely a vezérlés alkatrészeinek kopottságából adódik. Mivel sem a beszerzési számlán, sem a végfelhasználó részére kiadott számlán nem szerepel sem vezérműsúly, sem feszítő- és vezetőgörgő, kijelenthető, hogy a vízszivattyúval együtt nem került sor a vezérlés egyéb alkatrészeinek cseréjére, holott az Opel gyári javítási technológiája ezt előírja. A vízszivattyú meghibásodását tehát a használt vezérlésalkatrészek cseréjének elmulasztása, vagyis a szakszerűtlen javítás okozta. A leírtakból kifolyólag az adott műszaki reklamációt az SKF szakemberei elutasították.
