Gyújtótrafó-menetzárlat

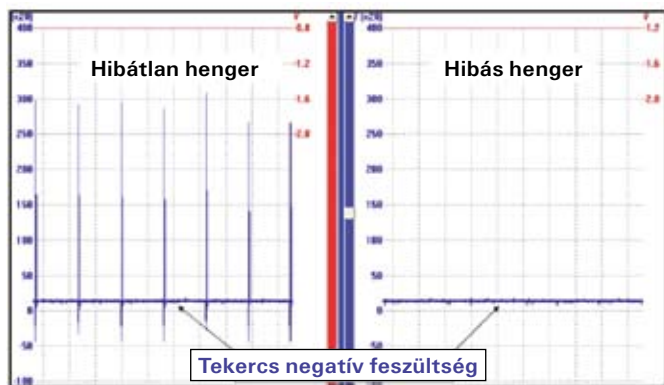
1. ábra

Az alábbi történet egy Chrysler Concorddal esett meg, de típusfüggetlenül általános tapasztalatok is leszűrhetők ebből az esetből. A gépjármű gyújtórendszere hengerenkénti gyújtótrafós felépítésű. A gyújtótrafó primer oldali oszcillogramjából egyértelműen látható volt, hogy az egyik (jelen esetben az ötödik) hengerben nincsen gyújtás (1. ábra).

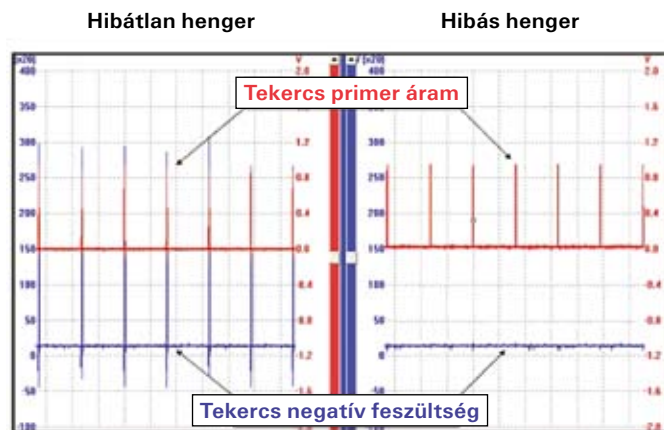
2. ábra

Ezek után már csak azt kellett eldönteni, hogy vajon vezérlést kap-e a gyújtótrafó az ECU-tól. Azonban amikor a 2. ábrán láthatóan az adott hengernél a primer áram is mérésre került, akkor elsőre megdöbbentőnek tűnő ténnyel lehetett szembesülni. Volt primer áram! Hogy lehet ez? Azaz hogy folyik primer áram, ugyanakkor a feszültségképen nem látható „lényeges” feszültségváltozás. Azonban az időalapot csökkentve mindjárt érthetővé vált a jelenség (3. ábra).

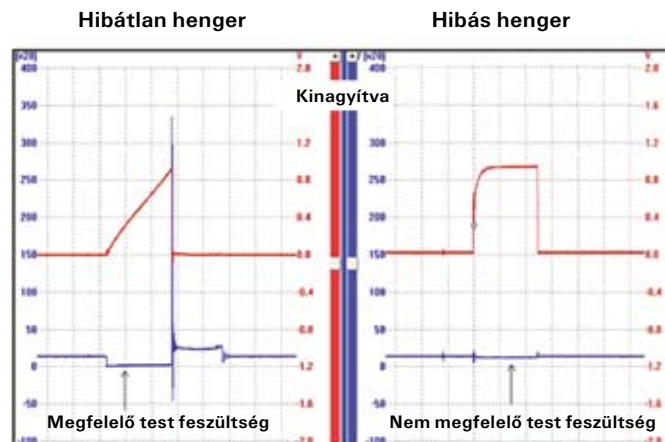
3. ábra

A 3. ábrán láthatóan, ha a hibás gyújtókör viselkedését összehasonlítjuk egy működőével, akkor látható, hogy a jó gyújtóáramkörnél a kapcsoló tranzisztor a gyújtótrafó primer tekercsének kivezetését közel testfeszültségre kapcsolja a primer áram felfutásakor. A primeráram-növekedés alakja az ismert exponenciálisan növekedő jellegű. Ezzel szemben a hibás gyújtókör oszcillogramjainál látható, hogy a primer tekercs nincs teljesen letestelve, hanem a kapcsoló tranzisztoron rövid ideig tartó teljes kinyitása után (4. ábra) a tran-

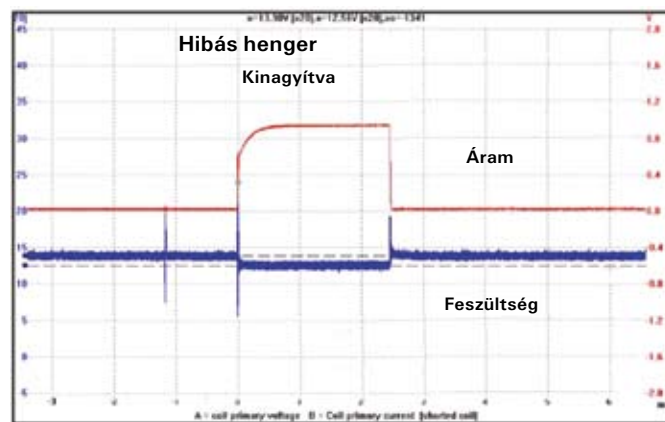
4. ábra

zisztoron közel akkumulátorfeszültség esik, azaz részlegesen nyitott állapotba kerül. Ebből a tényből, továbbá, hogy a gyújtás pillanatában nem volt jelentős feszültségindukció, azaz nem volt összeomló mágneses tér a primer tekercsben (illetve a primeráram-felfutáskor sem exponenciális az áramfelfutás) a tekercs menetzárlata volt valószínűsíthető. Az is tisztán kivehető az oszcillogramokon (3. és 4. ábra), hogy a kapcsolótranzisztor primeráram-határolású funkciója korlátozta le a primer kör áramát, ez védte meg a tranzisztorát a túl nagy átfolyó áramtól, illetve ennek következményétől.

Az előzők alapján belátható, hogy vajon mire jutottunk volna, ha csak egy tesztlámpával ellenőrizzük az ECU-tól kapott vezérlés meglétét. (Vajon villogott volna-e a tesztlámpa?) Mivel az oszcillogramokon láthatóan a kapcsolótranzisztor még 0,1 ms-ig sem testelte le a primer tekercset, áramkorlátozáskor már közel akkumulátorfeszültség esett a tranzisztoron, így a tesztlámpa sem villogott volna. Ha az oszcilloszkópon viszont nem megfelelő feszültség-, időalap-beállítás alkalmazunk, akkor nem lett volna észrevehető a kapcsolótranzisztor működése. Így könnyen a vezérlés hibájára gyanakodhattunk volna. Válgék hasznára!
