# BTS-szervizinformációk

## Olajvesztés a turbón keresztül, a forgattyúház megnövekedett nyomása miatt

Gyártó: BMW E46 320d/ 320td/ 320Cd  
110 kW, motorkód: M47N204D4

Érvényesség: ez a BTS-szervizinformáció a következő számú turbók cseréjére érvényes: BTS-Nr T912345

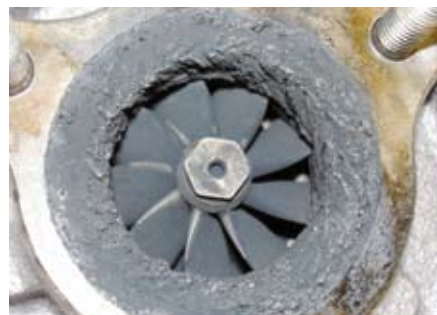
1. ábra

A BMW a turbófeltöltő cseréjénél megköveteli a szelepfedélben lévő olajköd-leválasztó cseréjét is. Ez az alkatrész eltömődhet, és így nem tudja funkcióját ellátni. Ezáltal a turbón keresztüli olaj tömítetlenséget okozhat, mely rossz hibadiagnosztikát eredményezhet.

Amint az olajköd-leválasztó eltömődött, megnő a nyomás a forgattyúházban. A turbófeltöltő olajvisszafolyása a nyomás által akadályozott, ennek következményeképpen olaj távozik a feltöltő házán keresztül. Ezek

nél a járműveknél a feltöltő állítható geometriával rendelkeznek (VTG). A házon keresztül távozó olaj a vezetőlapátokat szennyezi, a forró kipufogógáz által ez megég, így ezzel akadályozva a lapátok mozgását, a turbó hibáját okozza. Ezt a hibát jellemzően csak a hibás nyomásértékek által kiváltott vészüzemmódba váltásnál észlelik. Ha ezután hibásan csak a turbótöltő kerül cserére, a hiba rövid időn belül újra jelentkezik.

Ezért a megfelelő eljárás a szelepfedélben lévő olajköd-leválasztó cseréje is.

Megrendelendő alkatrész a szelepfedél-olajleválasztó. BMW Art.-Nr.: 11 12 7 799 367 (az OE-számok csak információként szolgálnak, a konkrét esetben ellenőrizendők!

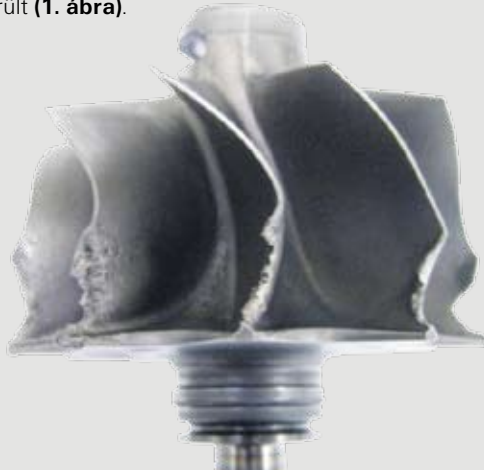
1. ábra

Ennél a motornál a turbó megnövekedett csapágyjátéka esetén valószínű, hogy a turbinakerék idegen tárgyval való ütközés miatt sérült (**1. ábra**).

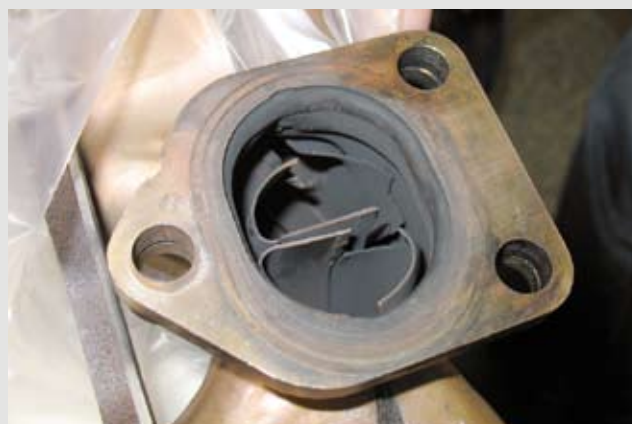
2. ábra

Ezeknél a járműveknél hegesztett acéllemezből készült kipufogócsontot alkalmaznak (**2. ábra**). Bizonyos körülmények a belső acélcső töréséhez vezetnek. Ezek a letört darabok ütköznek a turbinakerékkel, illetve a VTG mechanikájával, és tönkreteszik mindkét alkatrészt. A tengelynél érzékelhető megnövekedett csapágyjáték csak az idegen anyagos sérülés következménye. Ezért kérjük, ellenőrizzék a turbinalapátok belépő éleit sérülésre. A turbinalapát belépő éleinek szemrevételezése, jó fényviszonyok mellett, a turbina kimeneti oldala felől lehetséges!

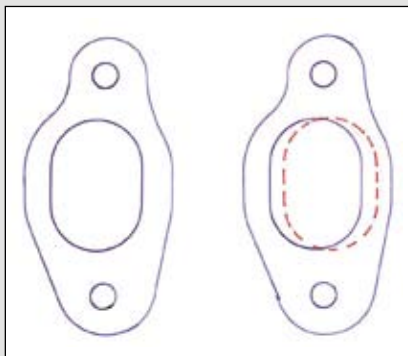
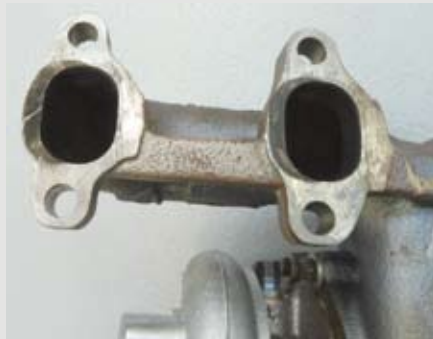
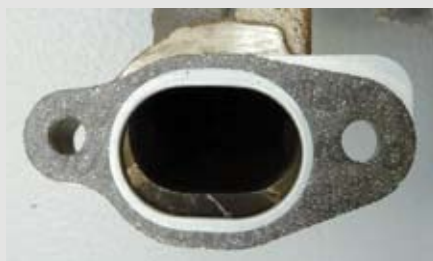
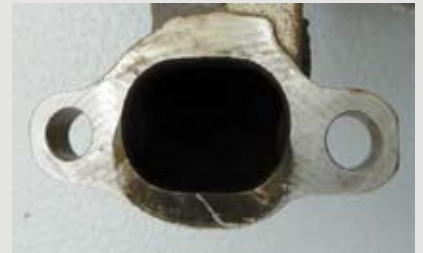
Gyártók: VW, Audi, SEAT, Skoda, Ford. A kipufogócsonk-tömítések egyenkénti felhelyezésénél figyelni kell a beépítési pozíciójukra. Az átereszt nem központosan lett kialakítva, ezért rossz szerelésnél kis felületen ül fel. Ez rövid használat után tömítetlenséghez vezethet. Érvényesség: ez a BTS-szervizinformáció a következő számú turbók cseréjénél érvényes:

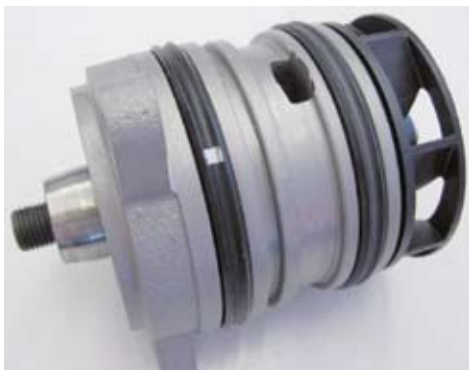
Az alábbi járműveknél a vízpumpa meghibásodása esetén eltömődhet a víz áramlási útja, ebben az esetben az „A” tömítésen keresztül víz juthat a forgattyús házba, ami az olaj felhígulását váltja ki.

A hűtőfolyadék motorolajba kerülésével a turbó csapágyainál olajhiányos meghibásodás következik be.
