Mérjük Picóval

AUDI A6 QUATTRO S-LINE EPB-HIBA

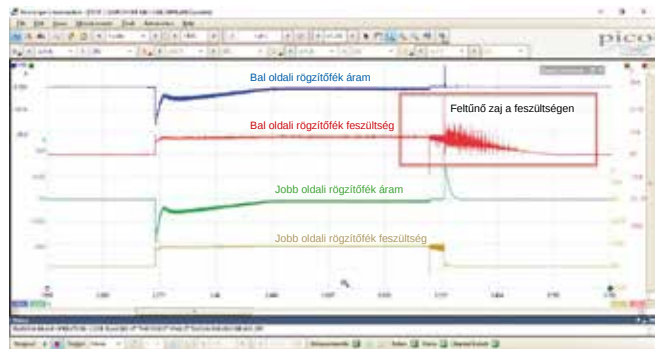
Mivel a hibát könnyen előhoztuk, ezért töröltük a hibakódokat és újra próbálkoztunk, hogy elkapjuk azt a pillanatot, amikor a hiba előjön. A 4 ábra részletesen bemutatja a működtető feszültséget és az áramerősség viszonyait.

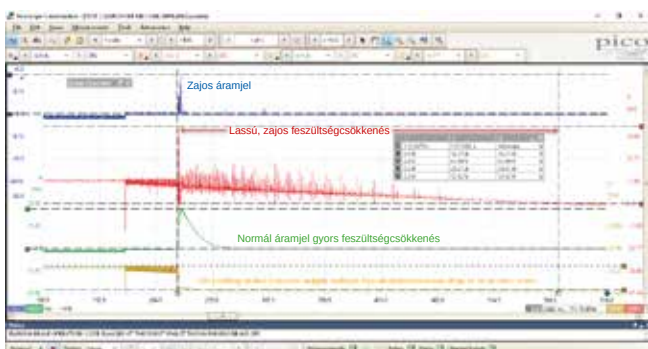
Az 5 ábrán részletesen is látható, hogy a feszültség nem esik le 0 V-ra, amikor kellene, kb. 350 ms alatt, nagy lengésekkel csökken a bal oldali rögzítőfék esetében. A feszültség lassú csökkenése és a 41 V-os csúcspont elérése zaj az áramerősségre is hatással van, hiszen a zaj sporadikus indukált áramot idéz elő. A sárgán jelölt jel a jobb oldali működtető feszültségét jelzi, ez a referencia, így kellene a bal oldalnak is kinézni. A feszültség rendellenes lassú csökkenése idézheti elő a pozitív zárlatra

utaló hibát, így az egyik hibakódot megtudtuk magyarázni. Megnézve a teljes folyamatot, az is látható, hogy a két oldali működtetés között eleve van egy 60 ms-os késedelem, amit valószínűleg az elektromágneses interferencia elkerülése végett alkalmaznak 6.

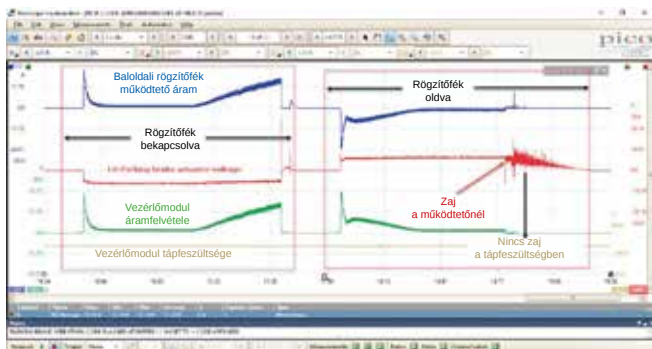
7

A következő feladat a zavarforrás megtalálása. Ehhez először megvizsgáltuk az EPB-modul tápfeszültségét és az általa felvett áramot 7. Ebből az látható, hogy a modulba menő vezetéken nem ül zavar, az megfelelő. Az EPB-modulban található egy belső relé, a test pedig a járműkarosszériához csatlakozik. A karosszéria testpontja tiszta volt, nem látható korrózió, illetve nem kívánt szigetelés. Mire lehet ebből következtetni? Az EPB-modul a hibás. Vásároltunk egy 4H0 907 801 L cikkszámú vezérlőt, és elvégeztük újra a stressztesztet, ami megnyugvásunkra sikeres volt 8 9.

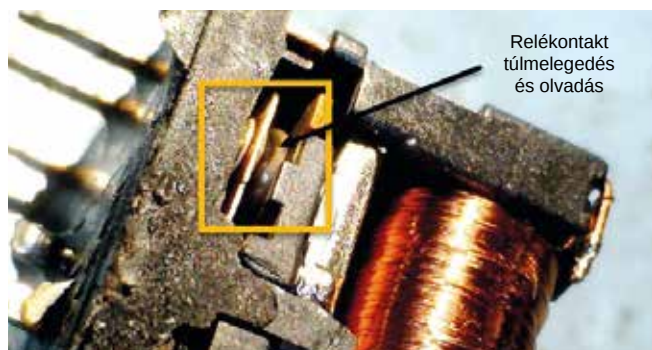
A hiba okát tovább kutatva, szétszedtük az EPB-modult, és a relékontaktot vizsgálva 10 azt láttuk, hogy túlmelegedett és olvadásnnyomok is látszanak rajta. Működését az alábbi videó is bemutatja:

A „szkópolás” most is eredményes volt, csak a hibás alkatrészt cseréltük, az autót pedig az ügyfél nagy elégedettséggel vette át. ■
