# Ismét fókuszban(?) a H4-es izzó

## Forr az agyvizem is

## Audi TT szilent több VW típusba is

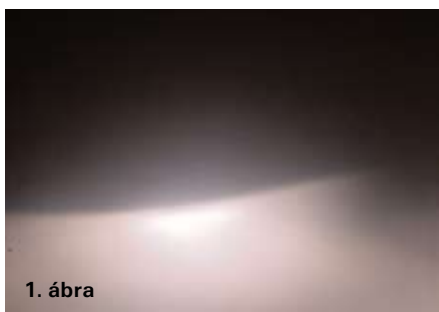
1. ábra

Ezzel az izzóval elsőre úgy tűnt, hogy a mérőernyőn feltehetően egy olyan bal oldali közlekedésre szolgáló tompított fényszóró zavaros vetítési képe látható, melyet rossz minőségű izzóval szereltek.

A látható képek közül a felső egy megfelelő minőségű izzóval szerelt fényszóró vetítési képét mutatja. (Nem a vizsgált jármű fényszórója.) Az alsó pedig a fent említett izzó beszerelése után ugyanannak a fényszórónak az erősen eltorzult vetítési képét szemlélteti.

sendő. Az izzó cseréjét követően a fényszóró vetítési képe megfelelt.

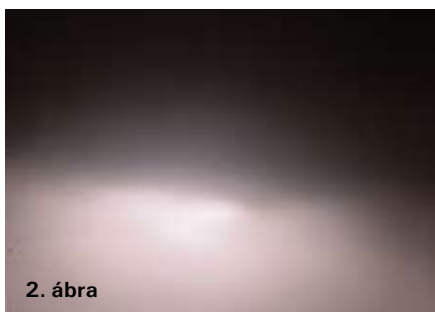
2. ábra

A feltételezésből kiindulva, figyelmesen tanulmányozták a fényszórót és a rajta lévő jeleket, majd a látottak alapján megállapították, hogy a hiba oka nem a fényszóróban, hanem egyértelműen a H4-es izzóban kere-
