# Csudák márpedig vannak...

A történet egy EURO 3-as IVECO motorról (Motorkód: F4AE06.) szól, amely motor egy CREDO EC12-es 6 éves autóbuszban található, és a hiba bekövetkezéséig 560 000 km-t futott.

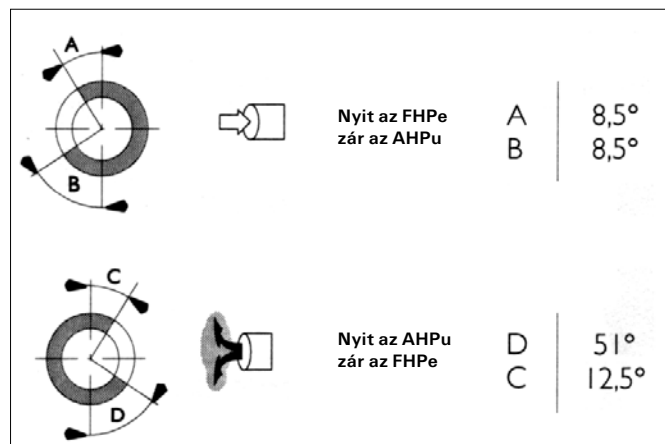
3. kép: szelepvezérlési diagram

lési diagramot (3. kép), a szelepek nyitási magasságait, szelephézagméreket. Ezekből először is megállapítottuk, hogy a szívószelep az FHP előtt nyit 8,5°-kal. Ugyan ekkor már a motor szét volt szedve, de visszahelyeztük a főtengety, vezérműtengety és egy dugattyút is annak érdekében, hogy egy mérőórával először a dugattyú FHP-t kimérjük, majd egy lökőrudon keresztül az FHP előtti szívószelep nyitási kezdetét meghatározzuk (4. kép). A lendítőkeréken a fokoláshoz felhasználtuk a fogak számát: a mérés megdöbbenő volt, a szívószelep kb. 24°-kal kezdett el nyitni az FHP előtt (5. kép). Ekkor már találtunk összefüggést a motorvezérlő elektronikából kiolvasott 16,08°-os, az ideálistól való vezérműtengety-eltérés és a mért érték között, mivel a 16,08° és az ideális 8,5° szelepnitási szög összege nagyon hasonló az általunk kimért 24° körüli értékhez (24,58°).

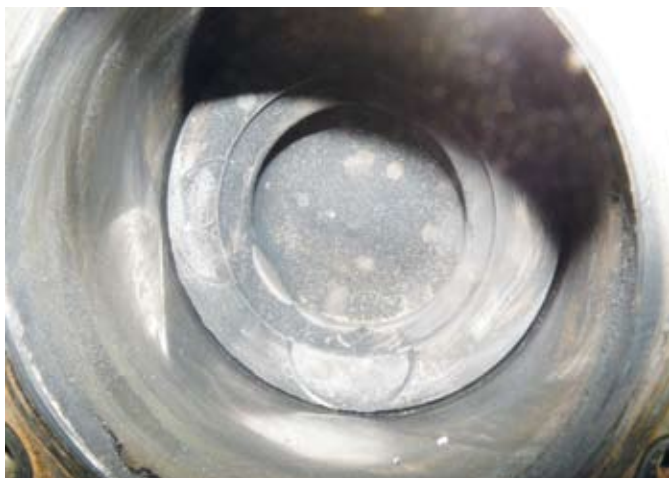
1. kép: a szívószelepek nyoma a dugattyúban

Nincs más hátra, bele kellett nézni a motorba, a hengerfej leszerelésre került. A látvány a következő volt, mind a hat henger esetében mindkét szívószelep teljesen egyenletesen, azonos mértékben (kb. 0,5 mm) nyomot hagyott a dugattyútetőn (1. kép), a szívószelepek szeleptányújrjának egyik fele láthatóan kormos, a másik fele fényes (2. kép), tehát folyamatosan hozzáér a dugattyúhoz.

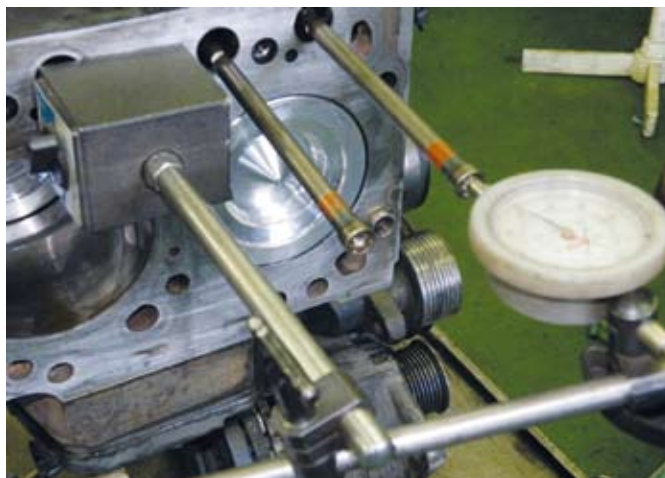
4. kép: szelepnyitás mérése

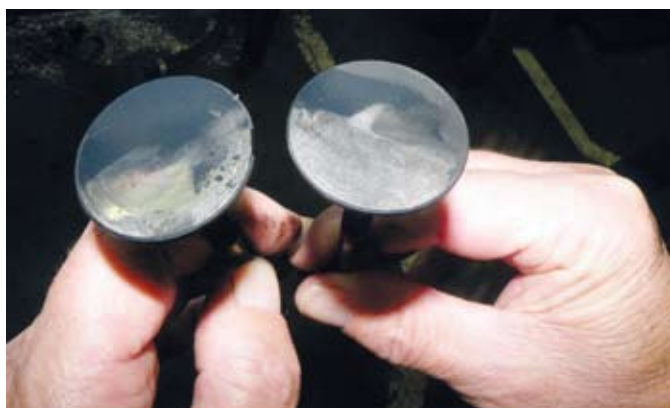
2. kép: nyomok a szívószelepeken

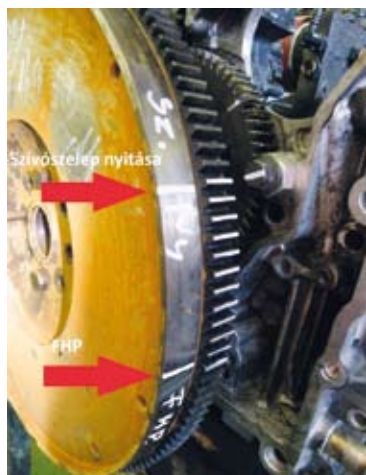
5. kép: szívószelep nyitási pontja

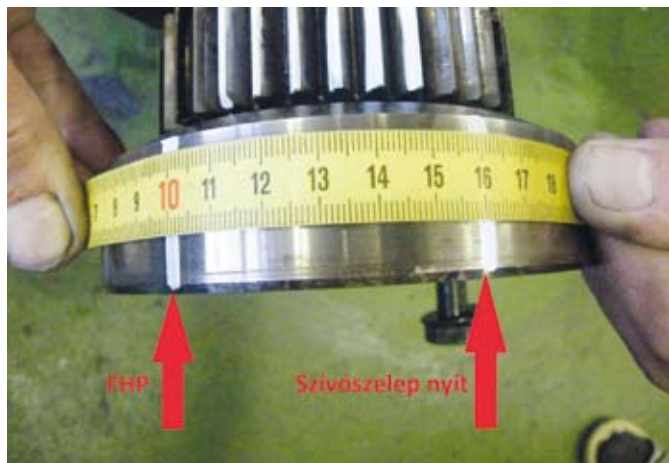
6. kép: régi főtengety értéke

Most hogy már láttuk, mértük, tapasztaltuk és megerősítésre is került a dolog, rendeltünk egy új főtengety (6. kép) és alig vártuk, hogy megérkezzen és összehasonlíthassuk a régi főtengetyvel (7. kép). Első ránézésre is megállapítható volt, a vezérmű-fogaskerék elmozdulása, kb. 1,5 foggal, ez a menesztőtárcsa palástján mérve 15 mm eltérést jelentett. Természetesen ezek után már adódott, hogy indikátorórával is kimérjük a jó főtengety szívószelep-nyitási szögét, és összehasonlítsuk a régi értékekkel. A mérések itt is beigazolták azt, hogy a vezérmű-fogaskerék elfordult. A jó főtengetyvel kimérhető volt a szívószelep FHP előtti kb. 8°-os nyitási értéke (8. kép).

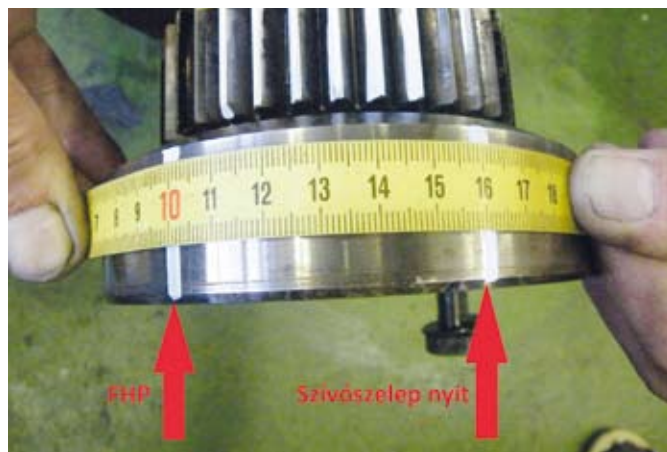
7. kép: új főtengety értéke

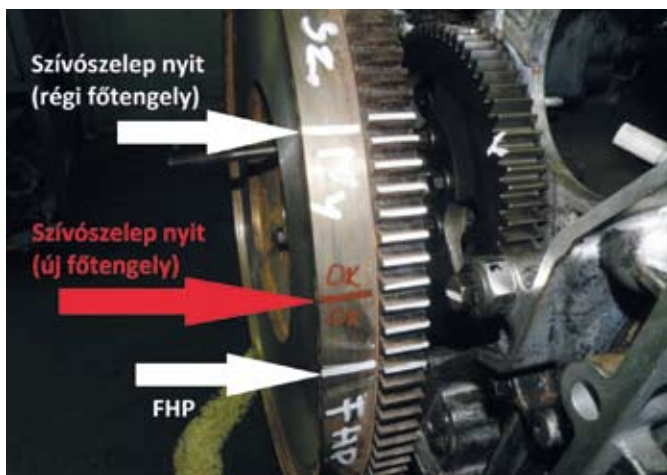
8. kép: jó szívószelep-nyitási érték

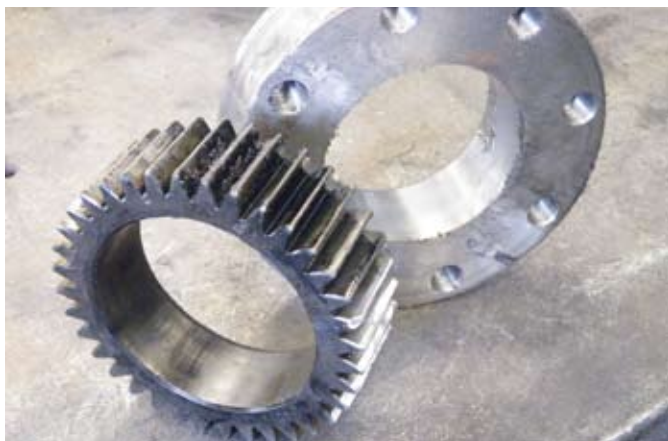
kerék szinte ellenállás nélkül jött le a helyéről (9. kép). A csatlakozási felületükön jól látszik, hogy a menesztőtárcsa szilárdan állt a helyén, de a vezérmű-fogaskerék elfordult (10. kép).

9. kép: lepréselt egységek

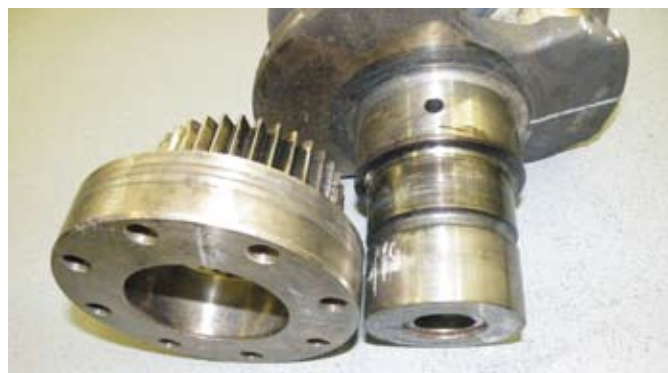
10. kép: nyomok a főtengelyen

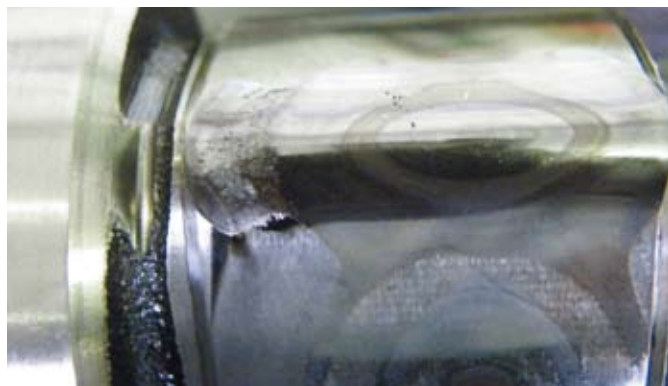
11. kép: kopott vezérműtengely

A motor részletes vizsgálatának lett még egy hozadéka, nevezetesen az, hogy fény derült arra is, hogy mi okozza az összes IVECO motoros autóbuszunk esetében a motorolaj WearCheck vizsgálata során a motorolajban folyamatosan figyelmeztető szinten jelen lévő kopásfém-tartalmat, olyannyira, hogy az IVECO motoros autóbuszaink esetében komoly olajcsereperiódus-csökkentést kellett végrehajtanunk. Ennek oka nem más, mint a vezérműtengely nagymértékű kopása (11. kép). Természetesen a garanciális és szavatossági idők lejárta miatt e problémák megoldása és finanszírozása az üzemeltetőkre hárul. A motor természetesen felújításra került és azóta problémamentesen üzemel.
