„Kis” hibából nagy fejtörés

P307 - légsákhiba?

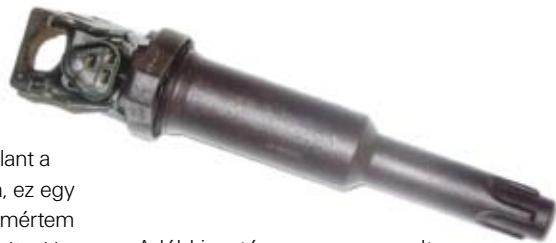
- Amit mondtak és amit rajzot találtam, nem hasonlított a valósághoz.
- Bár kommunikáció volt, sem fordulatszámjelet nem láttam, sem gyújtáspozítívot. Helyette 2,7 voltos feszültséget.

- A lábkiosztás ugyan nem volt helyes, de a „vastagabb” kábelek színei stimmeltek a leírtakkal. És ott is 2,7 volt jött ki.

Ezután már könnyű volt kideríteni, hogy a kolléga „vizsgálódása” okozta a hibát: összevissza cserélgette a biztosítékokat.

Miután minden a helyére került, az autó tökéletes lett. Egy próbakörig legalábbis. Utána már csak 3 henger járt. Ezzel meg is éreztünk az eredeti hibához: „Kettes henger gyújtáskimaradás”. Trafó ki (mert ugye ez már hengerenkénti trafós), rajta szemmel láthatóan átégési nyom. A csere után minden oké, és a kuplungcseréről is sikerült lebeszélni a tulajt. Ő azt hitte, amikor csak 3 henger ment, hogy a kuplung hibája miatt rezonál az autó. Azért ment 3 henger, mert a gyújtáskimaradások miatt egy idő után a befecskendezést is lekapcsolta a motorvezérlő. Azért ez jó másfél napig eltartott.

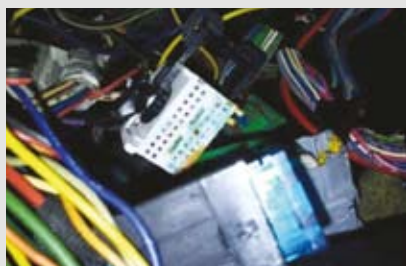
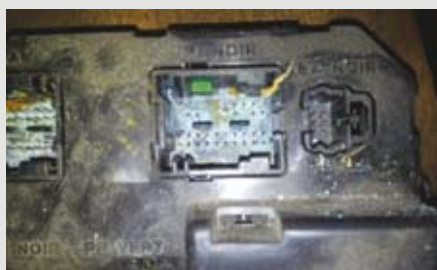
Egy 307-es Peugeot jött a műhelybe, hogy amióta elvitték a szervizbe, hogy levizsgáztassák az autót, kivillant a légsákvisszajelző, és nem alszik el. Próbálták törölni, de nem sikerült. Megnéztem, egy hibakód volt benne. A VAN hálózat aktív hibája. Tényleg törölhetetlen. Az áramellátás rendben. De az feltűnt, hogy a BSI is tartalmaz 2 hibakódot. Kommunikációs hiba a COM2000 (kormánykerék alatti elektronika), és a motortéri elektronika között.

Ez azért már elgondolkoztatott, mert ugyan ezeknek nincs szemmel látható visszajelzése, de mindhárom hiba aktív, tehát valahol lehalt a kommunikációs vonal. Nagy nehezen meglett a pontos kapcsolási rajz, és ezzel a megoldás is.

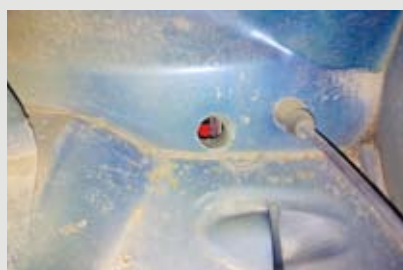
A Peugeot 3 kommunikációt használ: VAN1 (SRS, COM2000 és a motortéri elektronika), VAN2 és CAN. A közös pont a VAN1-ben a BSI. Amikor a csatlakozókat lehúztam, igazolódtott a feltevés: az

elektronika 2 csatlakozója teljesen eloxidálódott.

De honnan kaphatott vizet? Nem kellett sokat keresni. Valakinek annyi esze volt, hogy egy kb. 2 cm-es furatot készített a tűzfalra, ahonnan pont a BSI-re folyik a víz. Ezúton szeretnék gratulálni a munkájához. Ez a furat, ha gyári BSI-t rendelünk, 130 000 Ft-ba kerül.
