Tanulságos történetek szakértői szemmel XIII.

# A HELYTELEN HEGESZTÉS- TECHNOLÓGIA KÖVETKEZMÉNYEI

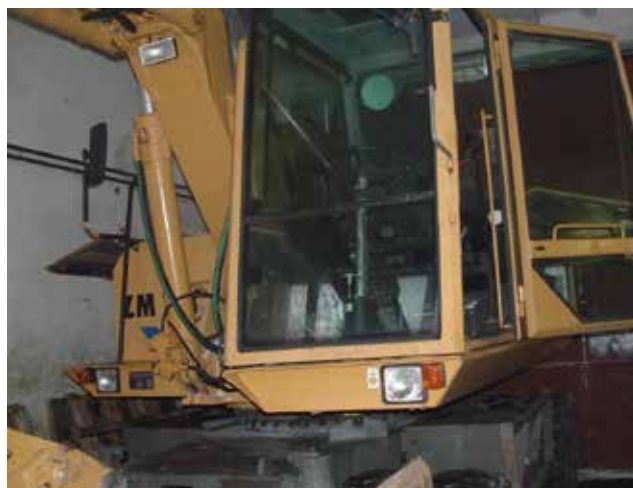
Megvásárlásra került egy gumike-rekes forgókotró, melynek a saját telephelyre szállítása, valamint a szennyeződések eltávolítása után tapasztalták, hogy a motorblokk bal oldalán hegesztési varratok találhatóak, melyeknél a letisztítás után

az eladó kellékszavatossági felelőssége független attól, hogy tudta-e, hogy hibás járművet adott el, vagy sem, vagyis a jóhiszemű eladó is felel a hibás teljesítésért a vevővel szemben. A jármű átvizsgálása során megállapítható volt, hogy a vezetőfülke bal felső sarkában fel volt kötve egy olajcserét jelző címke, mely egyértelműen a jármű azonosítóit nem tartalmazta, de amennyiben mégis a jármű „tartozékaként” helyezték el, úgy ellentmondás mutatkozott, hisz 9030 km-nél olajcserét jelöl a címke, ahol a „km” megjelölés korrektsége a jármű jellegéből adódóan megkérdőjelezhető, mivel csak üzemóra-számlálóval volt felszerelve az önjáró gumikerekes munkagép. Mivel az eladó nem akarta elismerni a jogszabályi helytállási kötelezettségét, ezért a vevő igazolásként szakértői véleményt kért. Bár a vizsgált felület letisztítása után az olajszívárgás tapintással, illetve szabad szemmel is látható, penetráló folyadékos anyagvizsgálat OBERCHEK-rendszerrel is elvégzésre került, mely szintén a hegesztések mentén repedéseket mutatott ki. Az öntvényalkatrészek (hengertömbök, hengerfejek, hajtóműházak stb.) repedéseinek javítása mindig nehéz problémát jelentett a szakembereknek. Hegeszthető az anyag akkor, ha két anyag között olyan módon hozhatunk

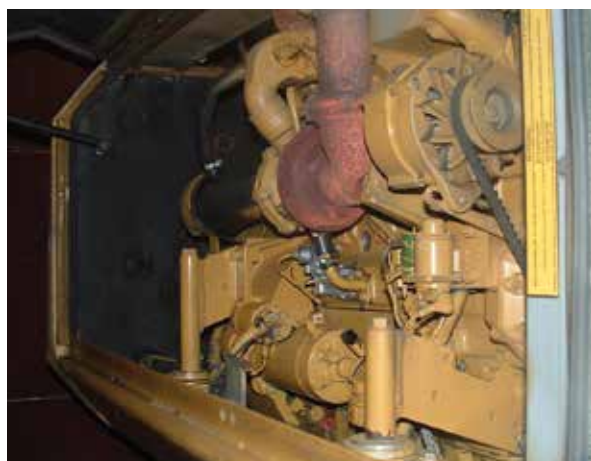
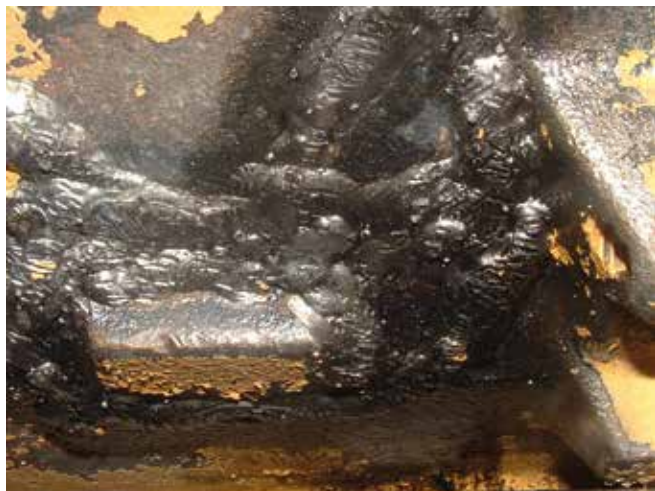
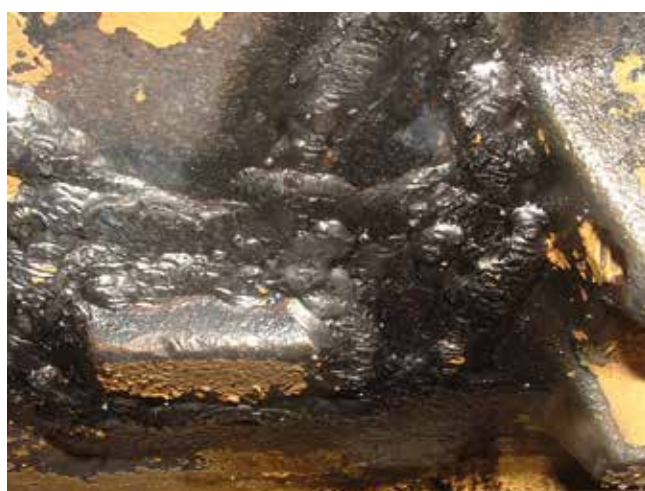
Ha ezekkel megvagyunk, akkor lehet elkezdni a hegesztést. A hegesztést Ni, vagy Ni-bázisú elektródával hajtjuk végre.” Bár ezek a mondatok az Autótechnika 2010/12-es számában már napvilágot láttak, az aktualitásukból azonban nem vésztettek, hisz a helytelen technológia a képen látható „kontárkodáshoz vezethet”.

„A repedést ki kell gyökölni, ún. varrathornyt kell készíteni. Ezt sarokcsiszolóval könnyedén el tudjuk végezni. A horonynak V, jobban mondva U alakúnak kell lennie. A varrathornyt úgy kell kialakítani, hogy éles sarkok ne legyenek rajta. A gyök lába kb. 1/3-a legyen az öntvény falvastagságának, például 5 mm vastag sebességváltóháznál a láb kb. 2 mm. Vastagabb öntvények esetében, 15–20 mm-nél nagyobb falvastagságnál, ha lehetséges, a gyökölést mindkét oldalról el kell végezni, azaz X alakú (jobban mondva kettős U alakú) varrathornyt kell készíteni. Ekkor viszont elővigyázatosan kell dolgoznunk, mert hegesztéskor „bizonytalanabb” lesz a feszültségi

állapot az öntvényben. Ez annyit tesz, hogy a váltott oldalú hőbevitel miatt nem kívánt feszültségek léphetnek fel. Vigyázni kell azonban az elektródával történő gyökölésnél, mert ezzel jelentős hőmennyiséget viszünk az öntvénybe, ami feszültséget és ezáltal további repedést idézhet elő. Ezek után a repedés végeit le kell zárni. Ezt megtehetjük úgy, hogy vagy a varrat-horony szélességének megfelelő furatot fúrunk, vagy keresztirányú, 20–30 mm hosszú varrathernyóval zárjuk le.

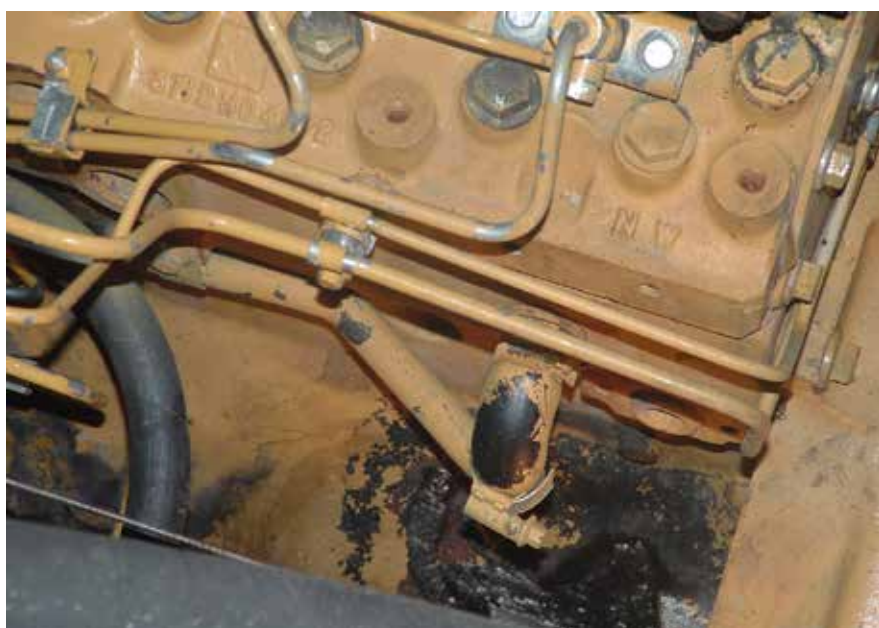
Sajnos, mivel a tört vagy repedt felületek pórusaiba kenőolaj került, ezért azokat tökéletesen eltávolítani nem lehet. Esetleges újrahegesztésnél az elégett olajmaradványok rontják a hegesztés minőségét. Ezen felül az előző hegesztés már jelentősen megváltoztatta a hegesztési környezetben az alapanyag szövetszerkezetét, ezért egy újabb hegesztés már a különböző anyagszerkezetek olyan mértékű keveredését hozhatja létre, mely a biztonságos és hosszú távú megfelelőséget nem biztosítja. ■
