## A fuser megdolgoztatott...

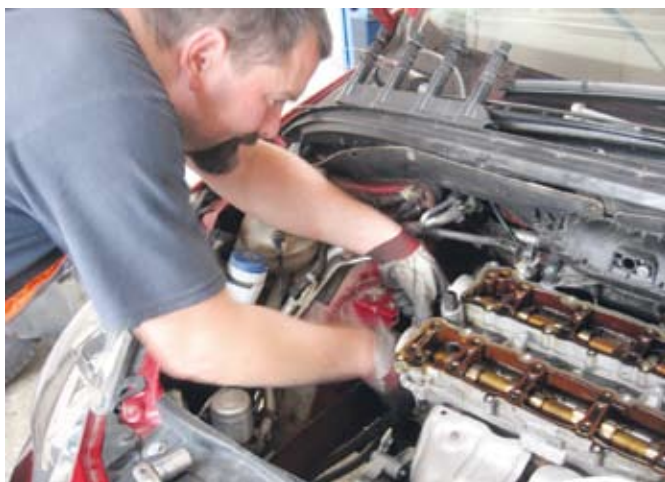
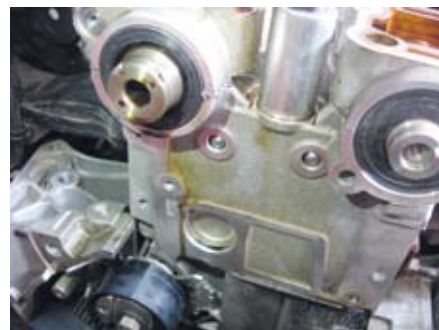
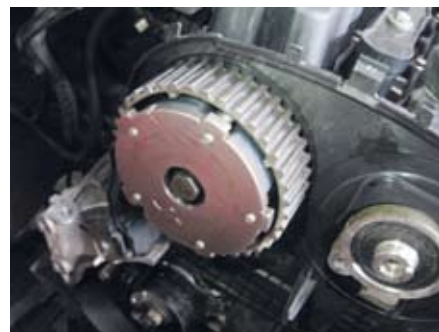
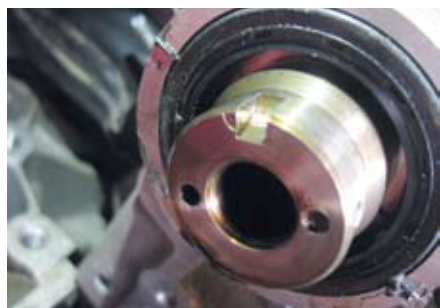
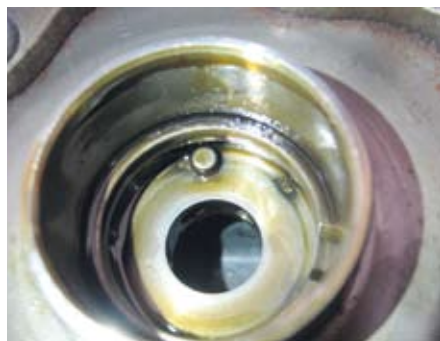
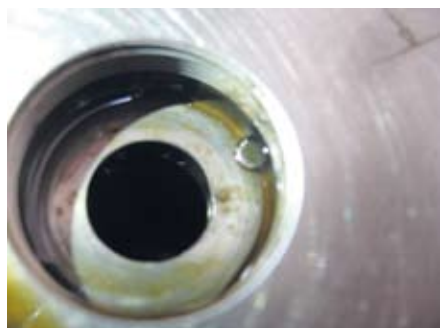
kezdett inogni az önbizalmam. Eddig minden jó, mégis siralmasan indul, majd ha beemelegszik, csak 3 henger megy. Egy kicsit hosszabb próbaút során, hangsúlyozom, hogy reggel, munkába menet, ismét kipróbáltam, az első ami feltűnt, mikor a kocsi otthonról kiállva csuktam be a kaput (mert ekkor már éjszakára sem szívesen váltam meg kedvenc márkámtól), hogy éreztem az erős katalizátorszagot, ezért beérve a munkahelyre, CO-t mértem, ami elég sok volt, majd oszcilloszkóppal elkezdtem a gyújtásjelet nézni a sortrafónál. Itt rögtön kiderült, hogy a szikrát összevissza adja a vezérlő. Főleg a 4-es hengerét egyszerre a kettesel. Ezt már ezen a hosszabb út során be is írta hibának, és érezhető is volt, hogy az említett hengernek sokkal hidegebb a kipufogóleömlője. Ekkor kértem szakos kollégám segítségét, van-e valakinek főtengelyvezérműtengely referenciamérése, hátha mégis a vezérlésnél van valami. Ennek hiányában nekiláttam, hogy kivesszem a szívóoldali vezérműtengelyt, hátha eltömődött a vezérlőszelep és a pozícióállító közti olajcsatorna (pl. egy kis tömítőpasztával). Szerencsére nem kellett ennyire messzire menni. A vezérlést lebontva rögtön feltűnt, hogy a szívóoldali vezérműtengely fedőcsavarja alatt lévő leszorítócsavar nincs központban. Ahogy a képen is látszik, szerelő kolléga összerakásnál fogta az állítható vezérműtengely pozíciójának szabályzóját, mely egyben a fogaskerék is, és ahogy sikerült, jól ráhúzta. Az ék szerencsére egy tűske, ami átnyomódott a leszorítócsavar oldalára, és félrebillentette azt (sajnos ké-

sőn jutott eszembe fotózni, pedig ezt érdemes lett volna levenni), ami épp egy pár fokkal, de nem a megfelelő helyre került vissza. Szerencsére nagy kár nem keletkezett, csak ami a képeken látszik. Mindezt helyretéve, a hibákat törölve és a tanult értékek nullázása, valamint két hét

túlorázás után a jármű hibátlanul működik. Hát ennél rövidebben nem sikerült összefoglalnom eme történetet, remélem, nem fárasztottam senkit soraimmal, köszönöm a figyelmet.
