Látott már ilyet?

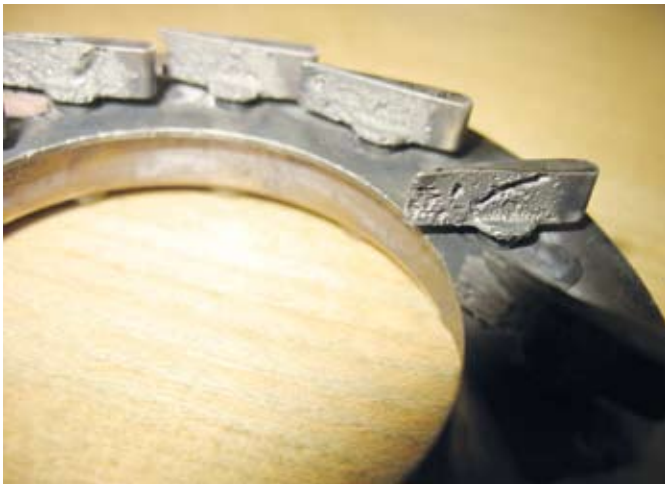
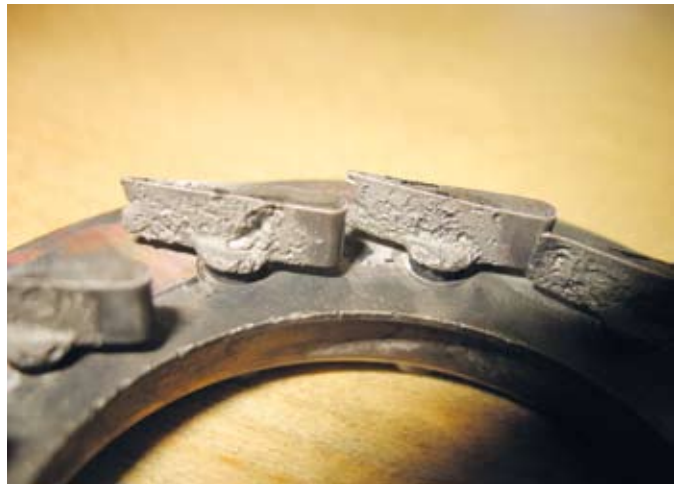
A VTG, vagy ahogy a szerelők nevezik, a geometriás turbótöltő töltőnyomás-szabályozásának beavatkozója az állítható turbinavezető-lapátmozgató. Ha megragad a lapátállító, a szabályozás lehetetlenül. Ezt a fedélzeti diag-

nosztika felismeri, és dózist csökkent. Abban az esetben, amikor kis áramlási keresztmetszetet adó helyzetben szorul meg a lapát, és az autót tovább hajtják, jobbra padlógázzal, a lapátok ezt – mint a fotók mutatják – már

nem állják. Esetünkben a turbinalapátok is a megolvadás határára kerültek. A műszerfali figyelmeztetésre tanácsos idejekorán reagálni, szervizbe vinni az autót – adhatjuk ezt minden ügyfelünknek szigorú intelmként. (NSZI)
