Fogatlanul

avagy a bordásszíj és az „önbeálló” csapágy esete

Az autó, amivel az eset történt, egy 2001-es évjáratú VW Passat ALZ-s motorkódú 1.6-os benzines motorral. Az óra szerint addig megtett futásteljesítmény 209 ezer km.

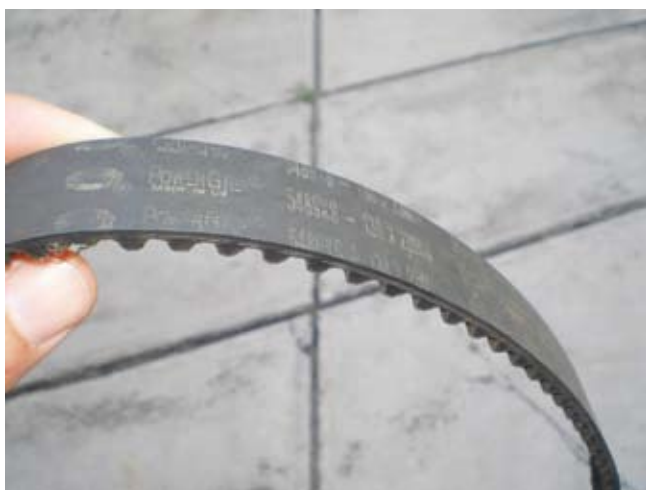
1. ábra

A bordásszíj a hátoldalán látszódnak, hogy futott már eleget, de életének a vége azért még odébb van (1. ábra). Azonban az „érdemi részen”, azaz belülről, a bordázott résznél a fogak közel 90%-a hiányzott! (2. a és b ábra). A kiváltó ok a vízszivattyú beállása és helyéből kifordult csapágyazása volt (3. a és b ábra). A fémes koppanásnál valószínű a csapágyházon belül eltört valami (pontosan nem tudom megmondani mi, ugyanis a vízszivattyúban mozdíthatatlanul összeállt minden). A vízszivattyú így még tudott működni egy kis ideig, ameddig a nagy hőfejlődés következté-

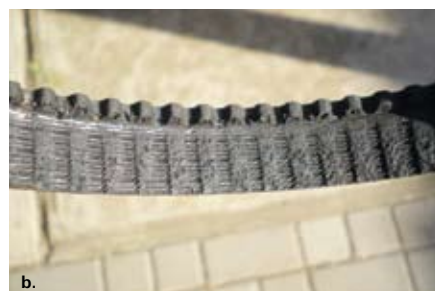
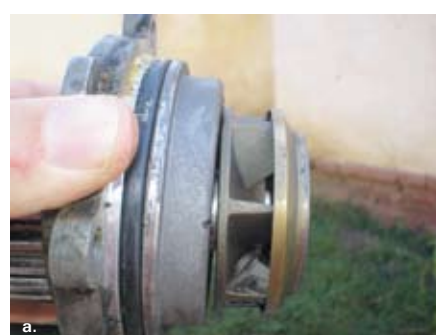
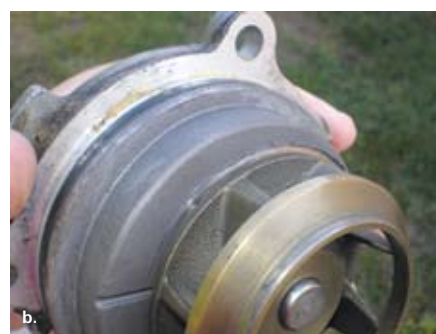
3. ábra

ben teljesen meg nem szorult. Ekkor kezdte a bordáskerék fokozatosan ledarálni a fogakat. A bordaoldalokon és a bordatetőn jól látszódnak a súrlódásból eredő hő által okozott futtatási színek és kopásnyomok (4. a és b ábra). Mivel a csapágy a tengellyel és ezáltal a bordáskerékkel együtt elmozdult, így nem a bordásszíj teljes szélességében koptak le a bordák. A maradék viszont elegendő volt ahhoz, hogy a vezérműtengelyt forgassa, így elkerülve a tökéletes „motorhalált”.

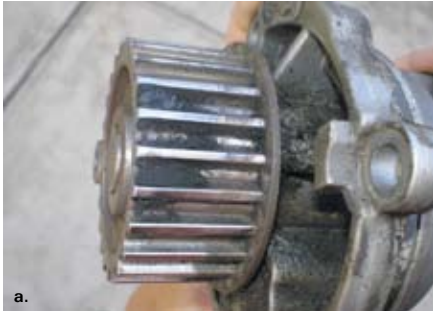
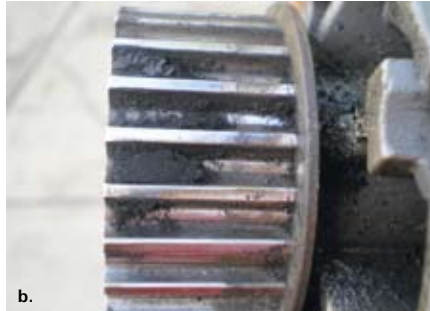
4. ábra

kiszerelek, „felségjelzés” nélküli, azaz volt már cserélve és nem gyári alkatrész került vissza. Nagy valószínűséggel nem annyi van az autóban, amennyit az órája mutat, lévén barátom kéz alól vette az autót.
