„Villámcsapás”

avagy a szekunder kör és a motorvezérlő esete

Az alábbi eset jó pár évvel ezelőtt történt meg egy saját tulajdonban lévő 1996-os 1.6-os VW Passattal, motorkód AFT, motorvezérlő Simos 4S2. Amikor megvettem az autót, akkor egy kissé nyugtalan volt az alapjárata, olykor lengette. Ezt hamar orvosoltam egy fojtószelep-tisztítással, illetve a gyújtókábelek ellenőrzésével, amik nem voltak rendesen a helyükre téve.

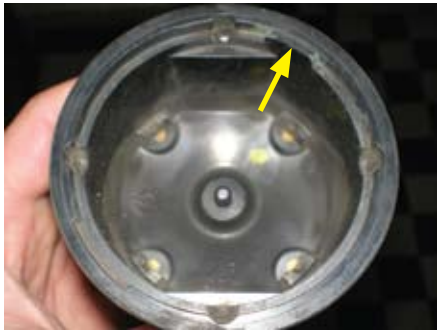
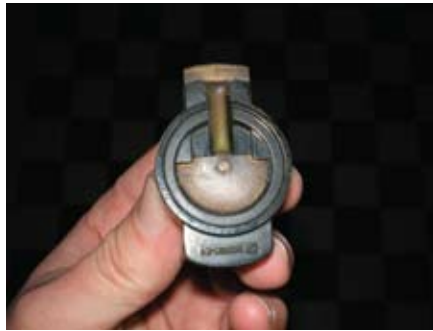
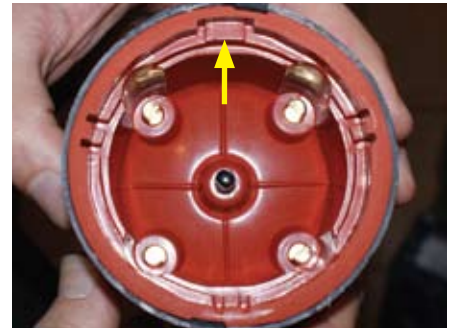
3. ábra

Ezeket a motorokat kétfajta gyújtásalkatrésszel szállították. Az egyik a Bosch volt, a másik a Sagem. Természetesen az én autómban Sagem gyújtás volt, de ezt már nem gyártották (legalábbis ezt közölték). A két alkatrész viszont nem ugyanott volt (3. ábra: balról az eredeti elosztófedél és a hozzátartozó rotor, jobbról a Bosch elosztófedél). Azt javasolták, nézzem meg bontóban, hátha van komplett. Utánajárva kiderült, hogy a környékünkön nem bontottak ilyen motoros autót.

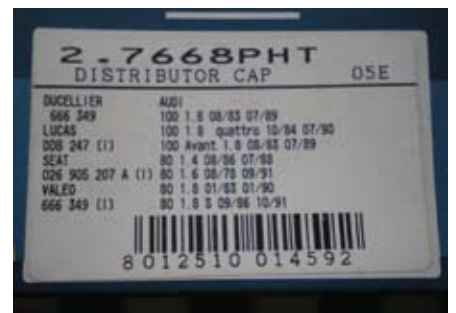
4. ábra

Egyre többen mondták, hogy vezérlő baja lesz. Nem akartam nekik hinni. Ismét körbejártam az összes létező alkatrész-kereskedőt a környéken, de sehol se találtam az autóra való elosztófedelet. Mígnem az egyiknél elkérték a forgalmi is (ott, ahol a gyújtókábeleket egyesével vettem), mondták, hogy holnapra itt az alkatrész. Én már sejtettem, hogy nem a megfelelő alkatrészt fogom megkapni. Így is lett. Elmagyaráztam a problémámat egy másik értékesítőnek is, akinek eszébe jutott valami. Mondta, hogy rendel egy másikat, de az csak 2 nap múlva lesz itt. Ez már biztató. 2 nappal később elmentem az alkatrészért, és láss csodát, az elosztófedelet megfelelő. Rotorral együtt kb. 4000 Ft volt. Hát nagyon nem mindegy, hogy 65 000 Ft, vagy 4000 Ft! Még az üzlet előtt beraktam az alkatrészeket, persze utána az autó ugyanúgy köhögött tovább. Csak otthon vettem észre, hogy amit adtak, az a '80-as években gyártott Audikhoz való (4. ábra). Mivel a probléma

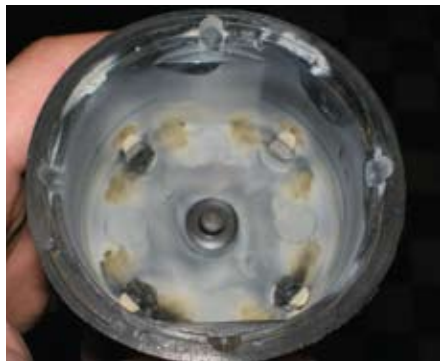
5. ábra

A probléma a szekunder kör hibájára vezethető vissza. Mint tudjuk, a hagyományos gyújtásoknál a primer kör kihat a szekunder körre, de a szekunder kör is visszahat a primer körre!

A motor Hall-jeladója egyablakos volt, ami egyszerűen csak az első henger pozíciójának a meghatározására, illetve a gyújtásjelek főtengelyhez viszonyított szinkronizálására szolgál. Az elhanyagolt szekunder kör hibája miatt a motorelektronika ezt a szinkronjelet hibahatáron kívülre tolta, és azt az értéket meg is tanulta, mivel viszonylag sokat közlekedtem így. Ezek miatt kellett ismét kb. 1000 km, hogy az eltanult értékeket újratanulja. Igaz, hogy megcsináltam

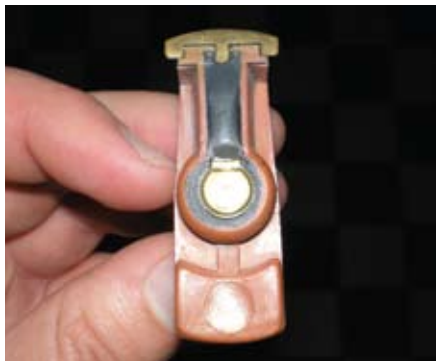
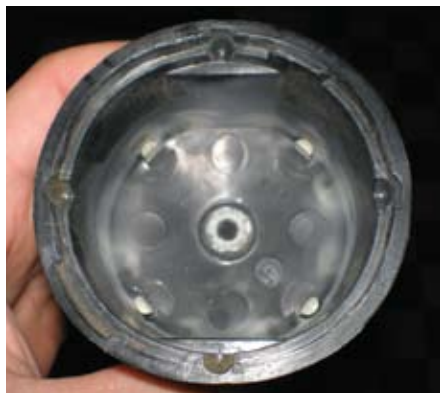
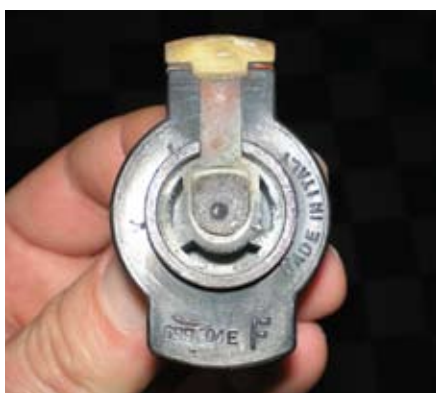
6. ábra

Természetesen ha csak ennyi lett volna a baj, az túl egyszerű lett volna. Ezek után rendszeresen ellenőriztem az elosztófedeleket, így kiderült, hogy ezek az utángyártott alkatrészek kb. 20 000-25 000 km-t bírnak. Nem mindig egy gyártótól vásároltam az elosztófedeleket, illetve a rotorokat, és mindegyik máshogy ment tönkre. Az egyiknek a szegmenseinek a töve égett be (5. ábra), a másiknak a szénérintkezője (6. ábra). Sajnos a megfelelő alkatrészpárosítást nem sikerült megtaláljam, amivel többet tudott volna futni az autó.
