A légrésben is a méret a fontos!

Láttelel

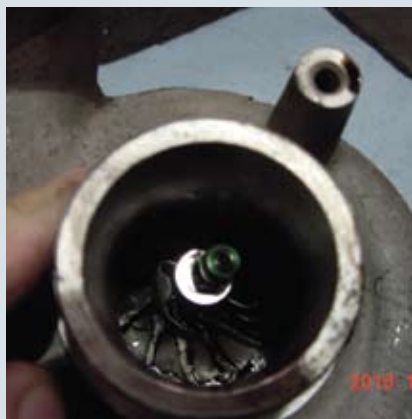
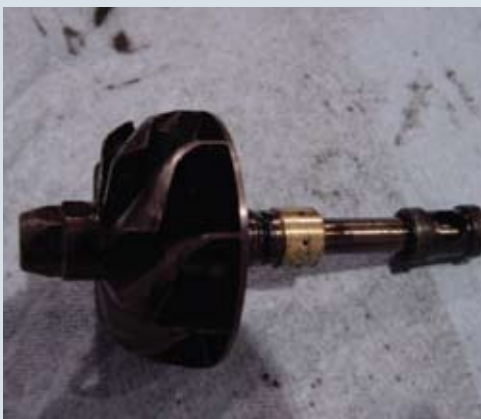
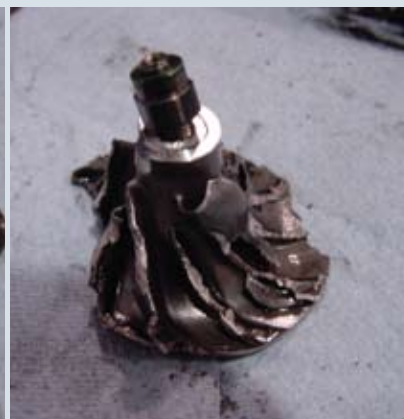
A Ferryker Turbo Kft.-hez sérült turbófeltöltőt vittek be, kérve, hogy diagnosztizálják a meghibásodás lehetséges okát. A turbóhiba, mint azt az ügyfél mondja, „zöldkártyás” dízelpörgetésnél következett be. A BV39A -0022 GK50073167 00167 gyártási számú turbófeltöltő megbontásos vizsgálata során az alább felsoroltakat tapasztalták:

- turbinatengely törött a turbinaházból kicsúszott radiál csapágyastól,
- kompresszorkerék sérült lapátjai elverődve, darab kitorve,
- turbinaház geometriája a tengelytörése miatt kiverődve,
- kompresszorház a kompresszorkerék felrobbanása miatt sérült.

A látottak alapján megállapítható, hogy a kenési rendellenesség nem állt fent. A

radiál csapágy futófelületei épek, az axiál csapágy mindkét oldala sérülésmentes. A kompresszorkerék sérülése (kitört rész) pedig a túlpörgés következménye.

gázban lévő gázolaj(gőz) ég tovább, és ez pörgeti túl a motort, amikor már befecskendezés régen megszűnt. A motor túlpörgése a töltőt is túlpörgeti. (Jelen esetben arról nincs információnk, hogy a motorral mi egyéb baj lett.) A környezetvédelmi, illetve a műszaki vizsgahelyet semmilyen felelősség nem terheli. A mérési eljárás jól karbantartott motor (jó műszaki állapotú hajtószíjak, vízpumpa stb.) számára veszélytelen. Ha a vizsgálóállomás veszélyesnek ítéli a mérést, ezt az ügyféllel közölni kell.

Mit tegyünk? Műmotor? Inkább küldjük el, mert erre a balhéra nincs szükségünk. Az biztos a mai magyar valóságban, hogy át fog menni valahol a vizsgán. De ez már legyen annak a rizikója!
