# Nagy műveket apróságok tehetnek tönkre

Az alábbi történet tárgya egy 1999-es évjáratú Opel Corsa, amibe – nem hétköznapi módon – egy V6-os motort építettek be. Természetesen ez az átalakítás együtt járt jó néhány kiegészítő műszer beépítésével, amelyeket kellő hely híján, az utasoldali műszerfalra tettek. Így legalább az utast is elszórakoztatják útközben...

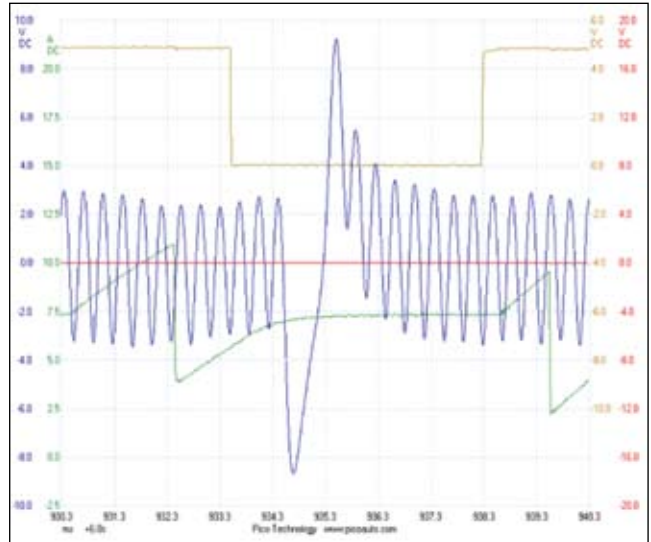
2. ábra

Ha jobban megnézzük az ábrát, akkor az is észrevehető, hogy a főtengelyfordulatszám-szenzor jele közvetlenül a szinkron jel után „lebeg” (kék színnel jelölve az ábrákon), azaz a jel középpértéke fokozatosan tért vissza testfeszültségre (2. ábra). A regisztrátumot átnézve minden szög helyzetjeladótól származó szinkronjel után ezt a „lebegést” tapasztalhatjuk, viszont a fordulatszámjel többi része továbbra is normális maradt.

Ezek után – mivel gyanítható volt, hogy a gyújtáskihagyás és a főtengelyfordulatszám-szenzor rendellenes működése között összefüggés van – a fordulatszám-szenzorra összpontosítottunk. A főtengelyszög helyzetjeladó hibája első körben kizárásra került, mivel maga a szinkronjel teljesen szabályosan változott 5 V és 0 V között (az ábrákon barna színnel jelöltük). A főtengelyfordulatszám-szenzor egyébként normális működése miatt magának a szenzornak a hibáját szintén kizártuk. Viszont vizsgálódásunk tárgya a szenzor áramkörére esett. Az már elképzelhetőnek tűnt, hogy a szenzor testelése nem megfelelő, és ez „húzza fel” a fordulatszámjel középpértékét. Ennek megfelelően

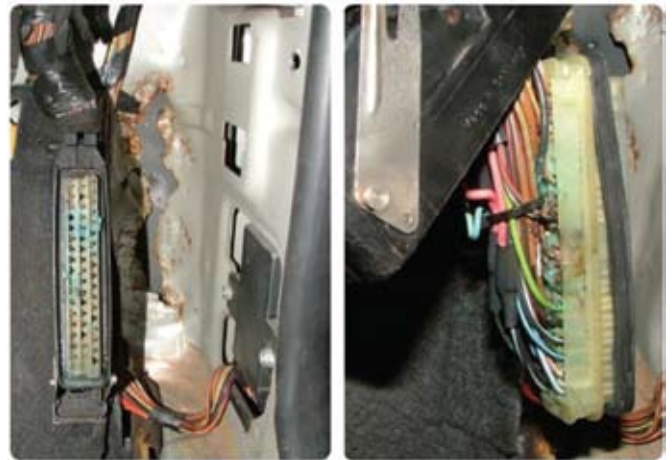
3. ábra

a szenzor bekötését akartuk ellenőrizni a vezérlőnél. Amit itt találtunk, az megérne egy misét (3. ábra), mivel egy korábbi beázásból adódóan korróziós nyomokat találtunk a csatlakozó kivezetéseinél is. A korrózió miatt teljesen bizonytalanná vált az egyes vezetékek közötti szigetelés és a biztos érintkezés is. Ez okozhatta a fordulatszám-szenzor bizonytalan testelését is az elektronikához. Jobban megvizsgálva magát a kábelcsatlakozót, az is látható volt, hogy az átalakítást nem kellő körültekintéssel csinálták. A csatlakozó nem teljesen passzolt az elektronikához, így még az esélye sem volt meg a kábel- és az elektronika csatlakozója közötti jó tömítésnek.

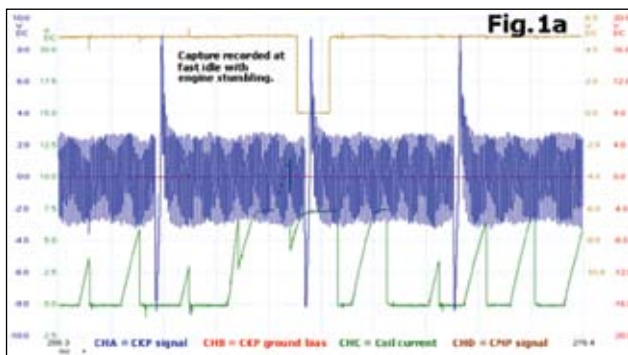
1. ábra

A tulajdonos arra panaszkodott, hogy a motor nagyobb fordulatszámra kihagy, rángat, de amint a gázt visszaveszi, a motor működése helyreáll és jól érezhetően a hat henger újra dolgozni kezd. A probléma nem motorhőmérséklet- vagy terhelésfüggő volt, sőt a tulajdonos panaszát a műhelyben sikerült is reprodukálni, ami valljuk be, nem mindig sikerül, innentől kezdve legalább már komoly esélyünk van a sikerre. Az átalakítás miatt hiába is kerestük a diagnosztikai csatlakozót, ez nem volt kivezetve, vagy legalábbis mi nem találtuk meg. Nosza rajta, elő az oszcilloszkópot, vissza az alapokhoz. Mértük a primer áramot, a főtengely-fordulatszám és a szög helyzetjeladó jelét. A motor kis fordulatszámán tényleg nem találtunk a szokottól eltérő jelölásokat, azonban drasztikusan megváltozott a kép, mihelyt a motort felpörgettük. Az 1. ábrán látható, hogy az egyes hengerekhez tartozó primer áram felütésben (zöld regisztrátum) hol rövid, hol hosszabb, hol meg átfedések tapasztalhatóak. Látható volt, hogy a motor-ECU eleve reménytelen küzdelmet folytatott a megfelelő gyújtásidőpont kialakításában.
