Időnagyító

Esetünkben egy Peugeot 406 2.0 HDi (Bosch rendszerkód RHY) véletlenszerű teljesítménycsökkenését kellett beazonosítanunk. Mivel a MIL lámpa is világított, kódkiolvasással kezdünk:

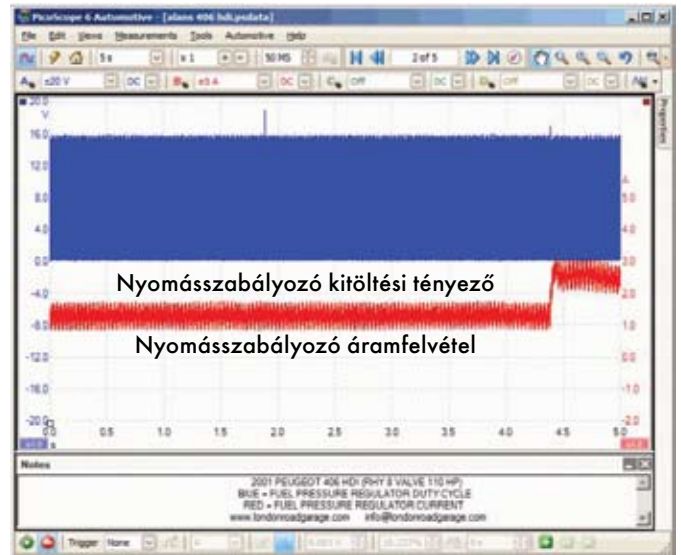
1. ábra

Kis időtengelyi felbontásban megjelenített képből semmi sem derült ki (1. ábra). Lehet, hogy benne van a hibajel, de ez nem látszik. Nagyítsuk meg az időben, azaz húzzuk szét a jelet!

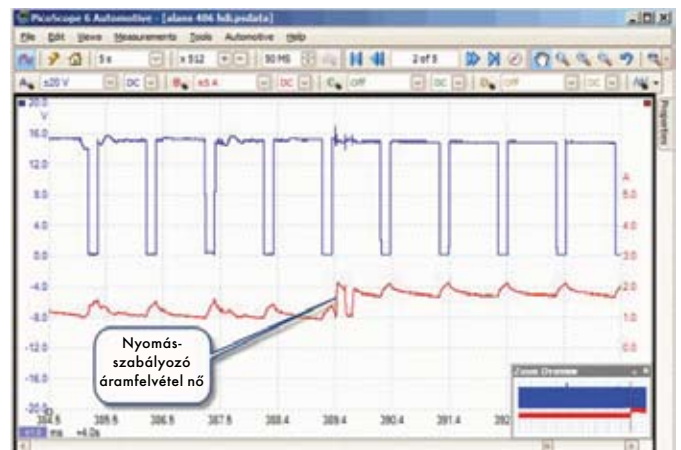
2. ábra

A nagy időbeli felbontásban egyszerre figyelhetjük meg mind a parancsot (utasítást, kivezélést), mind a parancsra adott választ, a szelep igényelt áramfelvételét. Látjuk, hogy a tekercsáram úgy kezd határozotlan növekedni, hogy erre parancsot nem kapott (2. ábra). A kitöltési tényező nem nőtt meg, a PCM nem kezdeményezett változást (3. ábra). Tehát arra gondolhatunk, hogy a nyomásszabályzó szelep, belső hiba következtében, több áramot igényelt tápoldalról. A nyomásszabályzó szelep kicserélése után a hiba megszűnt. A beszámoló szerint a hiba tényleges okát nem keresték, így nem tudjuk, vajon kontakt-hiba, esetleg tekercszárlat lehetett.
